# Asbestinventarisatetest

Spoorwegstraat 1, 9185 Lochristi

Attestnummer : **20260706-000419.000**

Uitgegeven op : **06.07.2026**

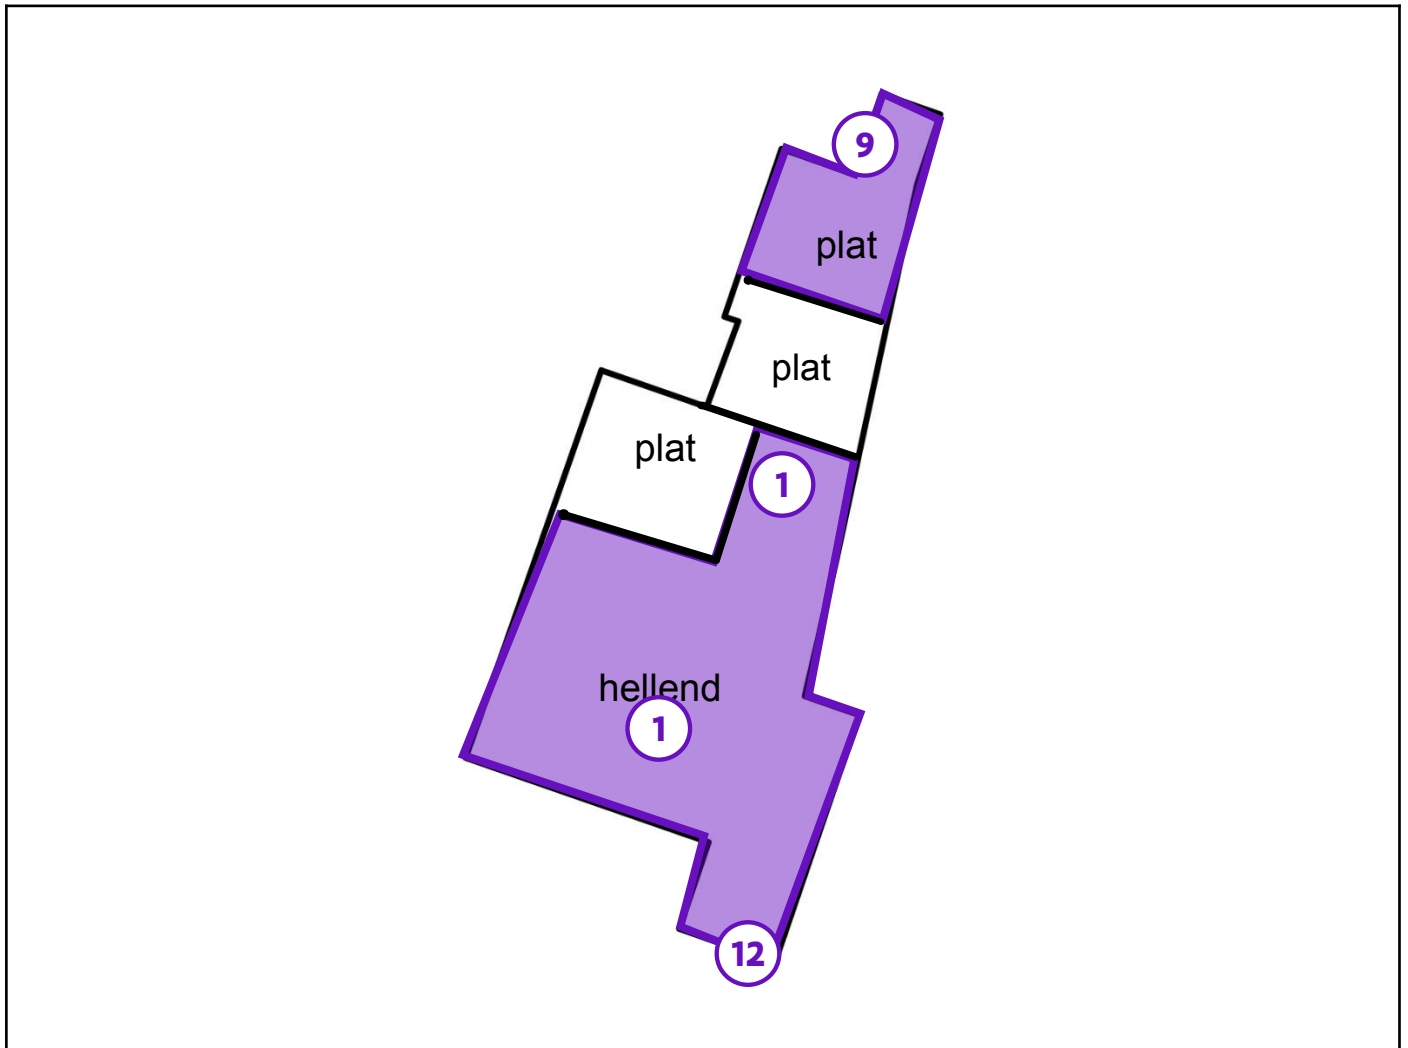
## Plan 1.6: dak

| Beschrijving | Type | Actie |
|---|---|---|
| 12. Dakbedekking in dakpannen (niet verdacht) | Overige ruimte of materiaal | - |

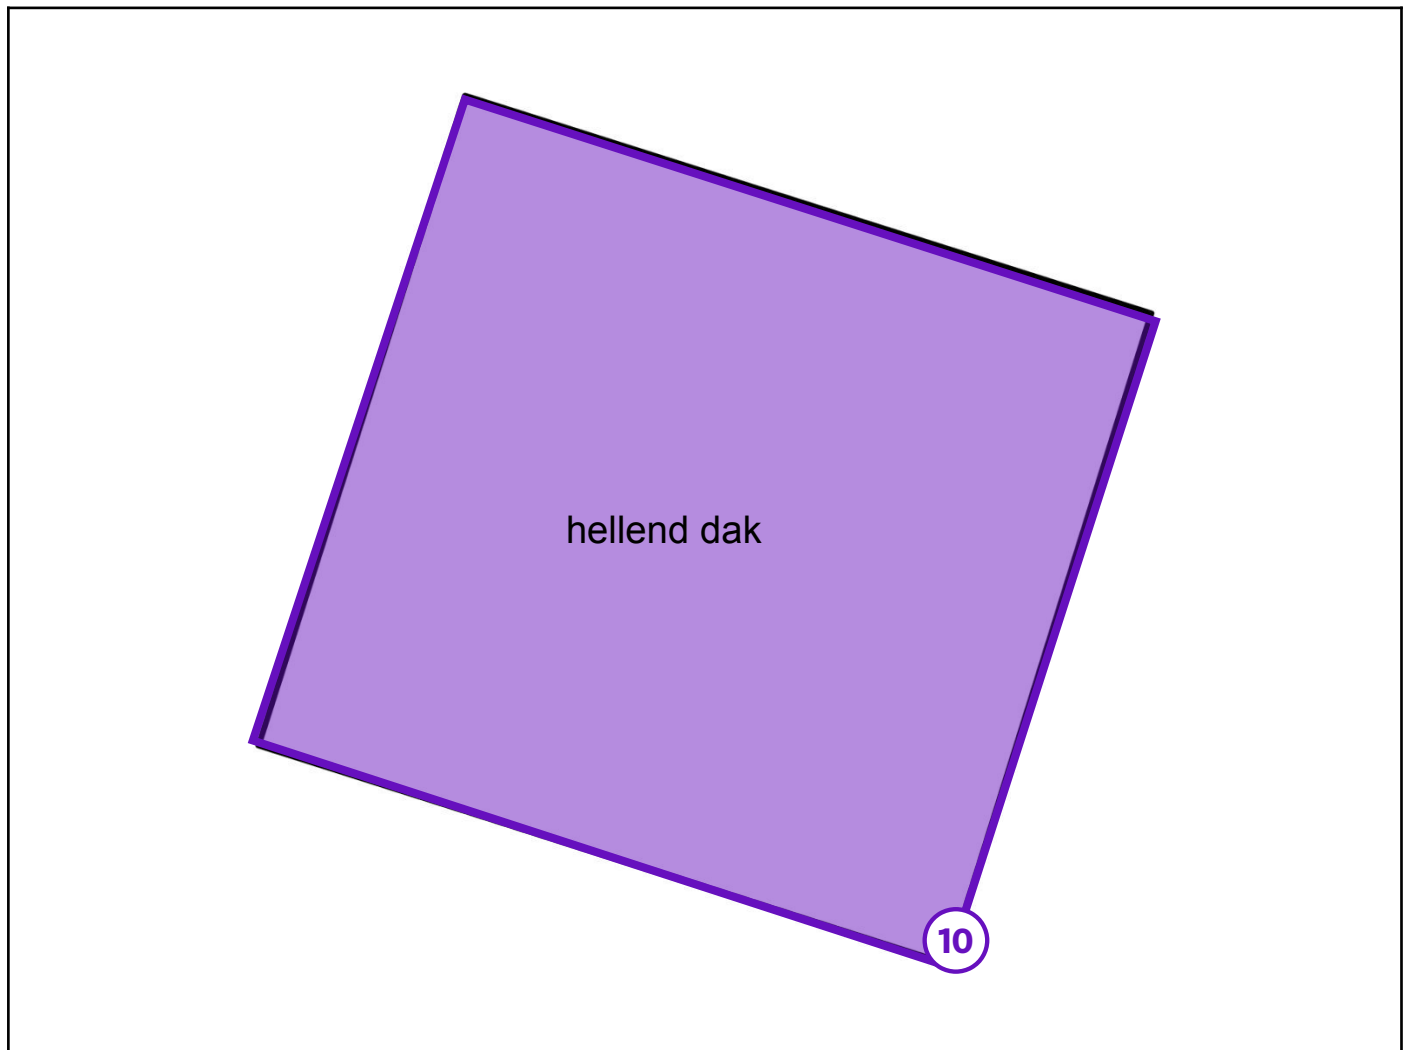
## Plan 2.2: garage dak

| Opmerking | Deze oppervlakte, volumes en gewichten zijn niet gemeten, maar geschat op basis van een benadering van de aanwezige roofing (de opgegeven hoeveelheden mogen niet gebruikt worden als maatstaf voor heffingen). Om gevolgschade en lekkages te voorkomen en niet destructief te werk te gaan, is alleen de toplaag bemonsterd. We kunnen geen uitspraak doen over de onderliggende lagen. Bij renovatie of sloop dient er een destructief onderzoek uitgevoerd te worden van de roofing. |
