# Asbestinventarisatetest

Parklaan 2, 9185 Lochristi

Attestnummer : 20260714-000159.000

Uitgegeven op : 14.07.2026

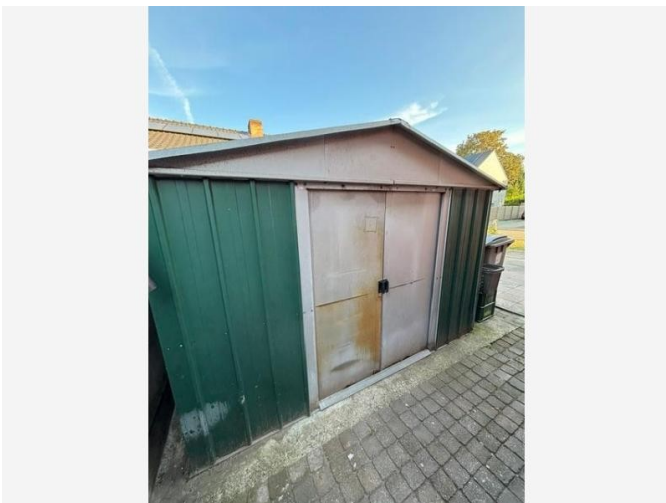
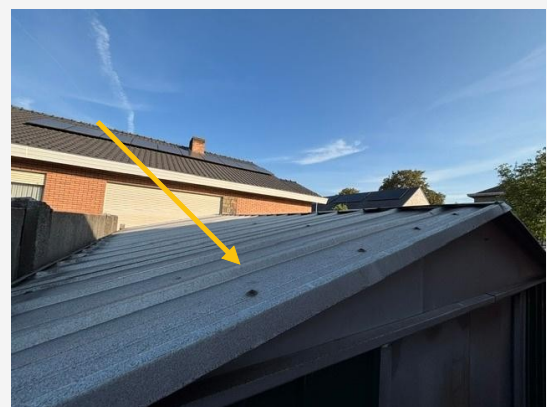
## Fiche 9: dak uit metaalplaten

| Beschrijving | Type | Actie |
|---|---|---|
| 9. dak uit metaalplaten | Overige ruimte of materiaal | - |

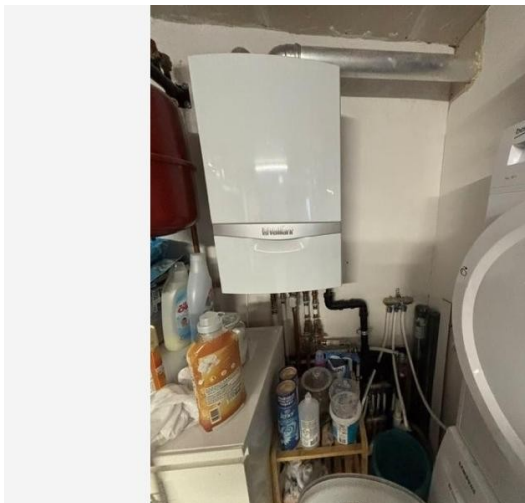
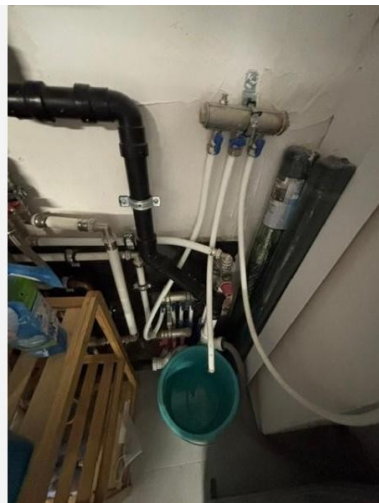
## Fiche 10: Materialen aan de stookketel

| Beschrijving | Notitie | Terug te vinden op plannen |
|---|---|---|
| Fiche 10: Materialen aan de stookketel | geen asbest houdende materialen waargenomen , recente gasketel | - |

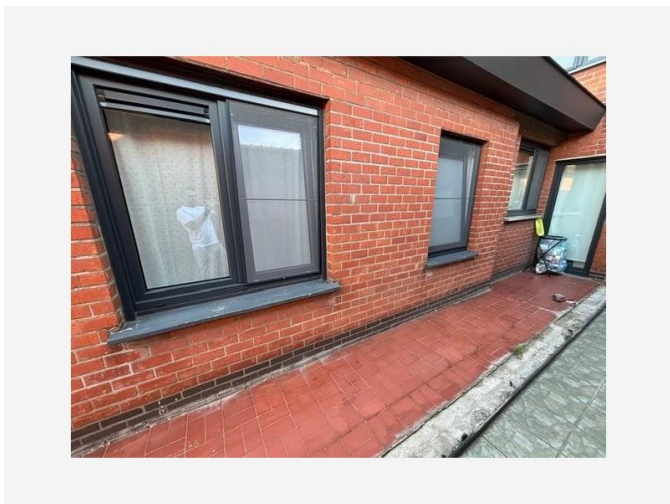
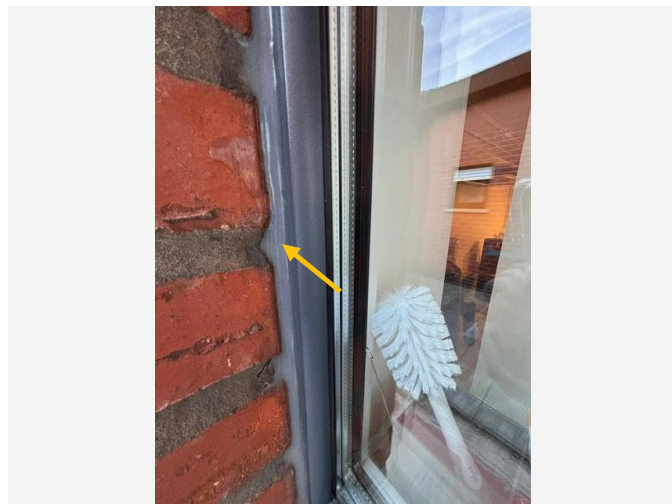
## Fiche 13: Mastiek (niet aanwezig) , silicone wel

| Beschrijving | Notitie | Terug te vinden op plannen |
|---|---|---|
| Fiche 13: Mastiek (niet aanwezig) , silicone wel | Er is geen asbestverdachte mastiek aanwezig. | - |
