# Asbestinventarisatattest

Merelstraat 22, 9185 Lochristi

Attestnummer : 20260817-000413.000

Uitgegeven op : 17.08.2026

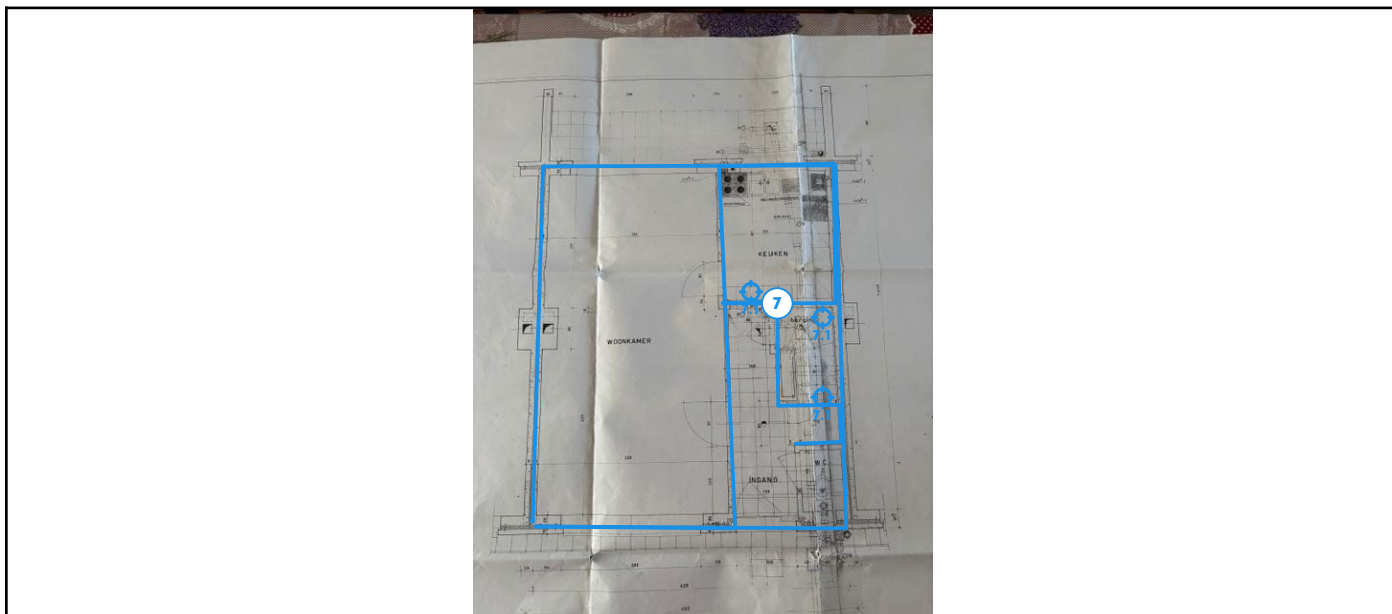
## Plan 1.1: gelijkvloers

| Beschrijving | Type | Actie |
|---|---|---|
| 7.1 Code: mm01 : pleister wanden | Mengmonster | - |

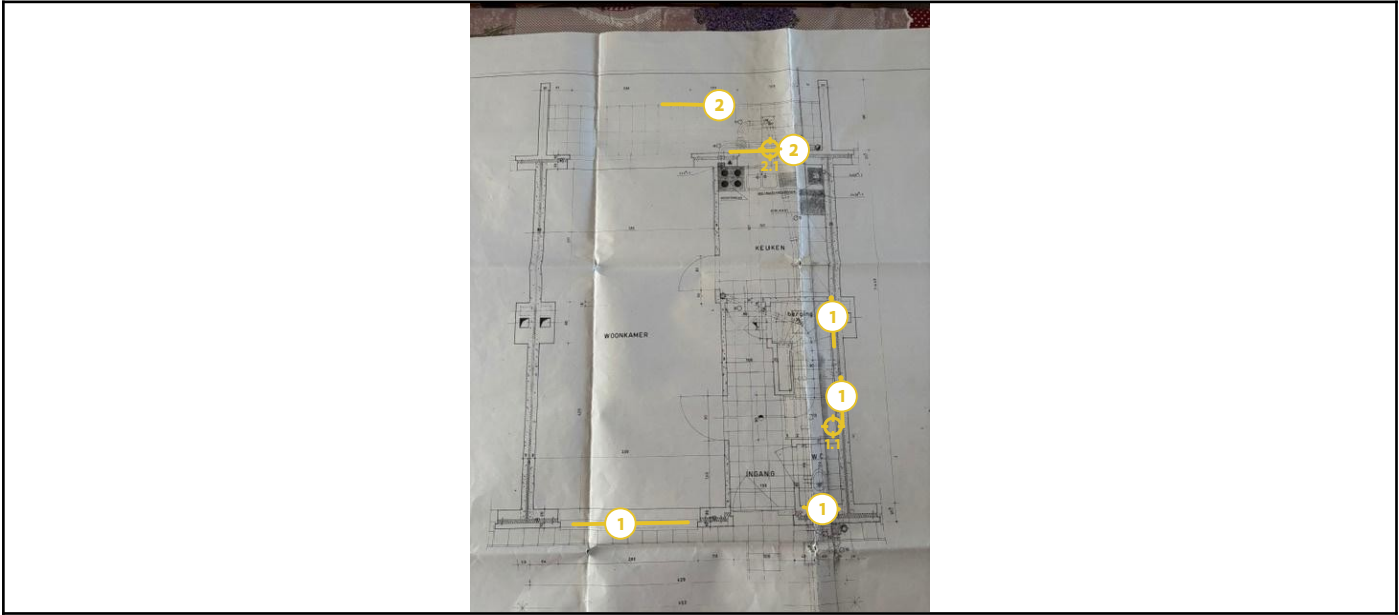
# Plan 1.2: gelijkvloers plan1.2

| Beschrijving | Type | Actie |
|---|---|---|
| 2.1 Code: mm03 : vensterbank veranda en buiten | Puntmonster | - |

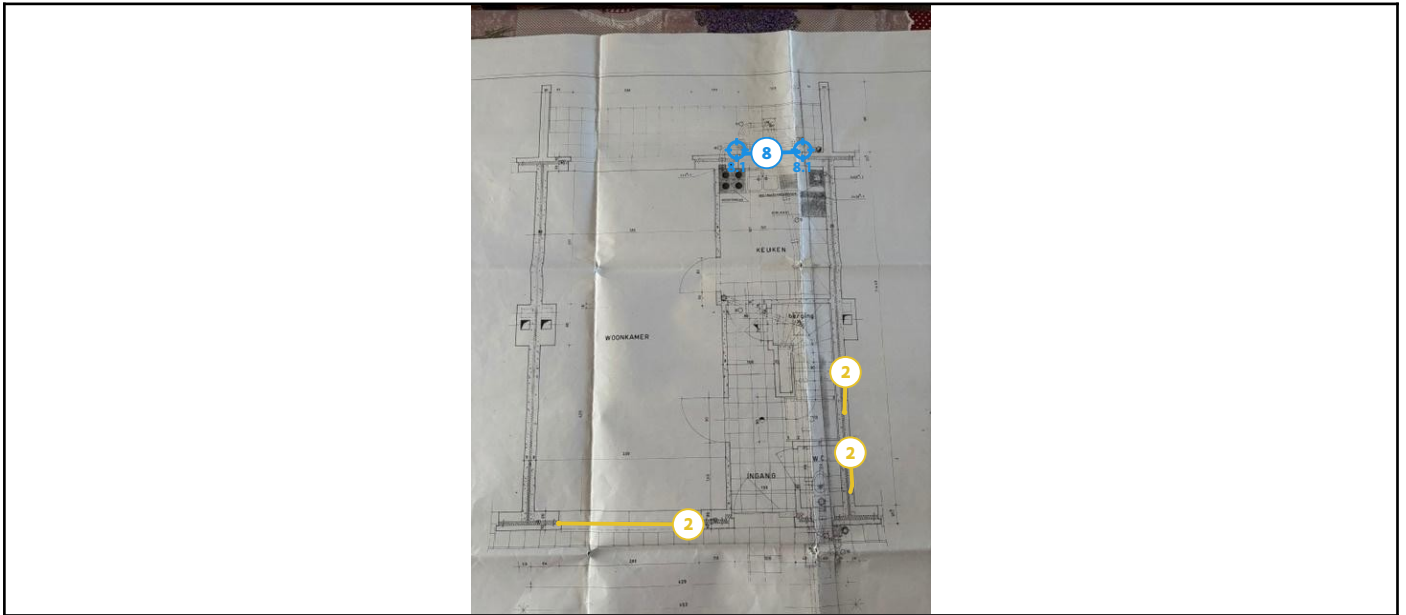
## Plan 1.3: gelijkvloers plan1.3

| Beschrijving | Type | Actie |
|---|---|---|
| 8.1 Code: mm04 : mastiek | Mengmonster | - |

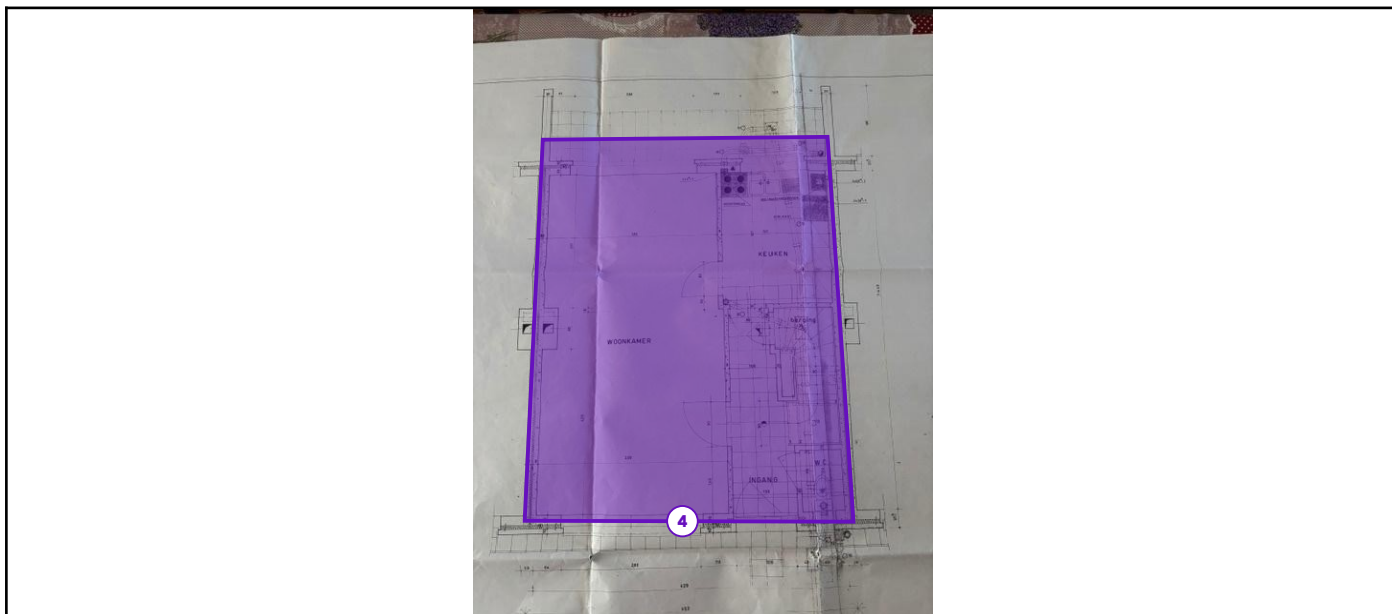
## Plan 1.4: gelijkvloers plan1.4

| Beschrijving | Type | Actie |
|---|---|---|
| 4. Plafonds met voorzetpanelen | Advies | - |

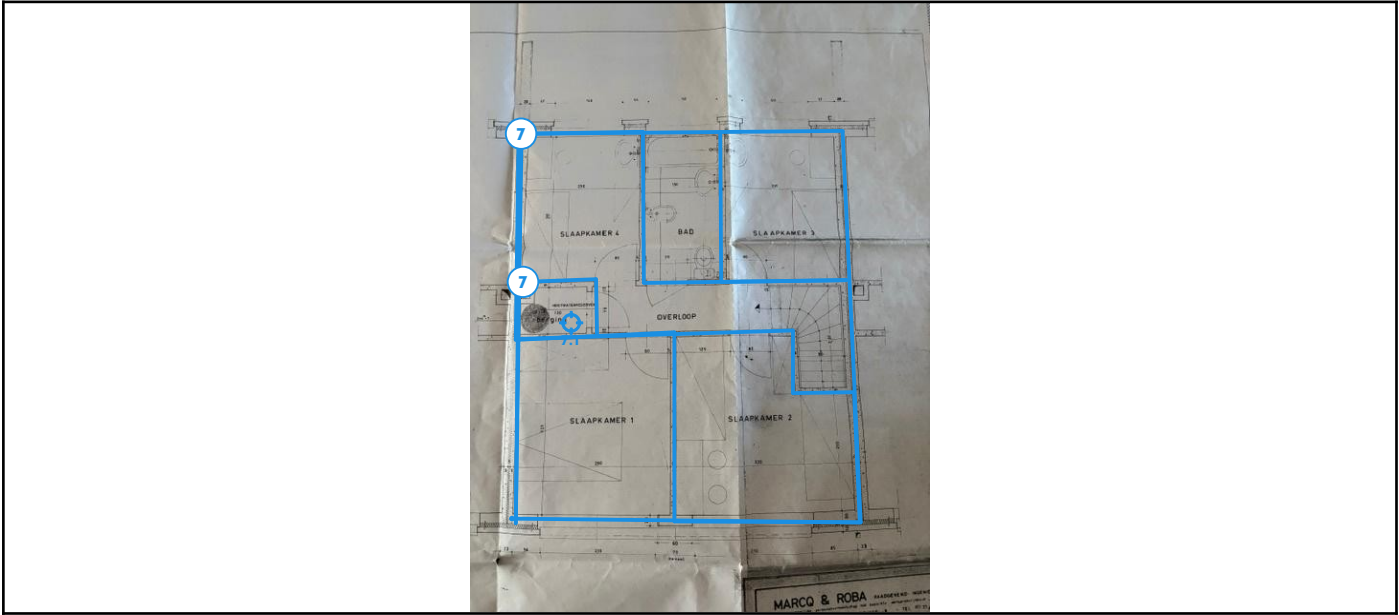
# Plan 1.5: 1ste verdieping

| Beschrijving | Type | Actie |
|---|---|---|
| 7.1 Code: mm01 : pleister wanden | Mengmonster | - |

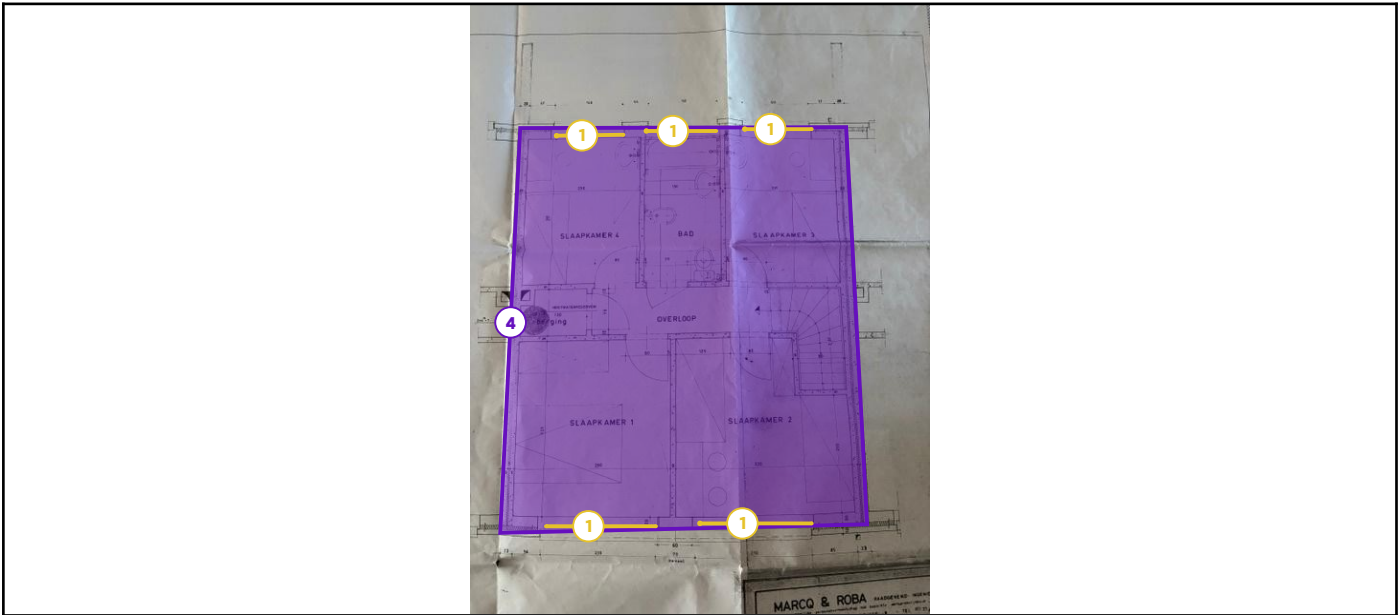
# Plan 1.6: 1ste verdieping plan 1.2

| Beschrijving | Type | Actie |
|---|---|---|
| 4. Plafonds met voorzetpanelen | Advies | - |

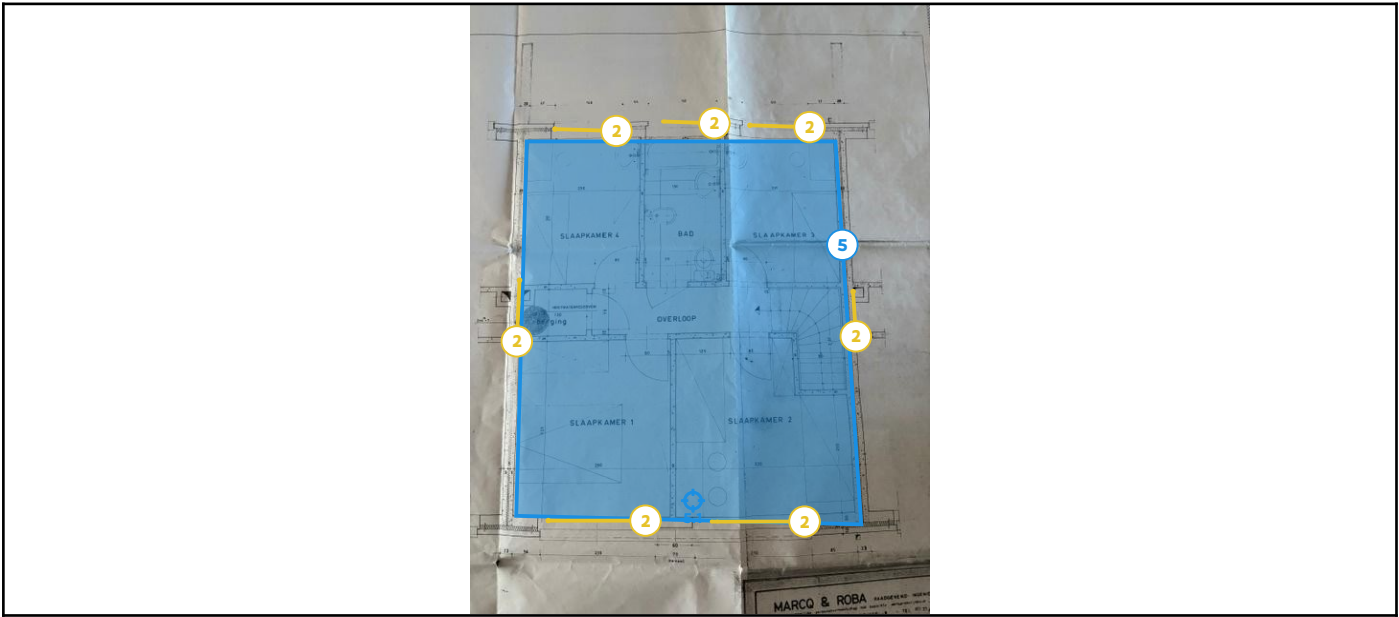
# Plan 1.7: 1ste verdieping plan 1.3

| Beschrijving | Type | Actie |
|---|---|---|
| 3. Schoorsteen rookgaskanaal | Beperking | - |
