# Asbestinventarisatattest

Stationsstraat 148, 9185 Lochristi

Attestnummer : 20260818-000433.000

Uitgegeven op : 18.08.2026

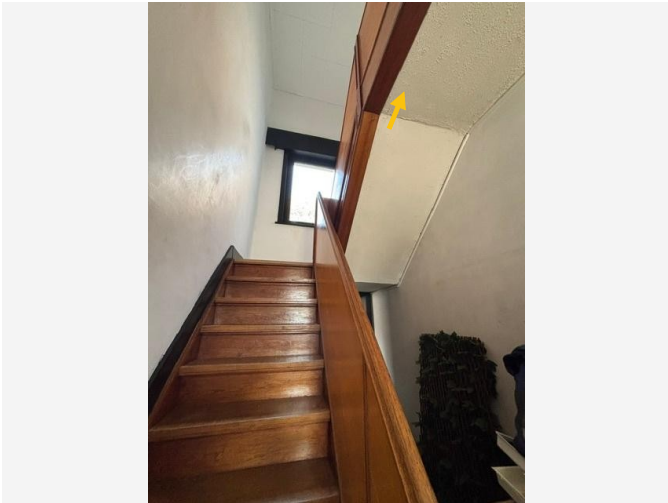
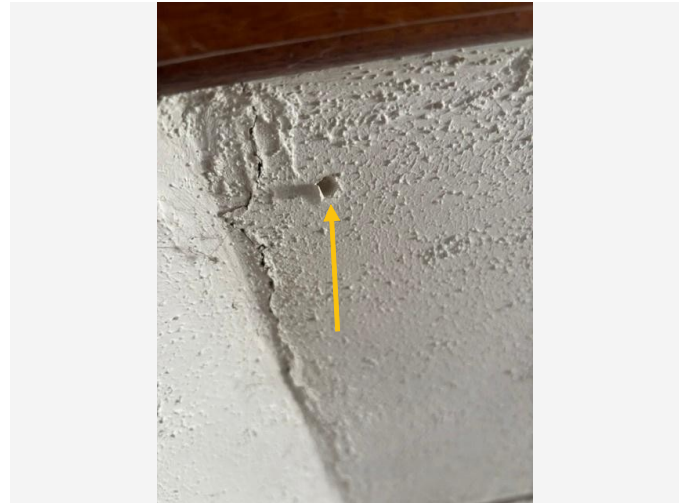
## Fiche 6: Pleisterwerk plafonds

Geen asbest

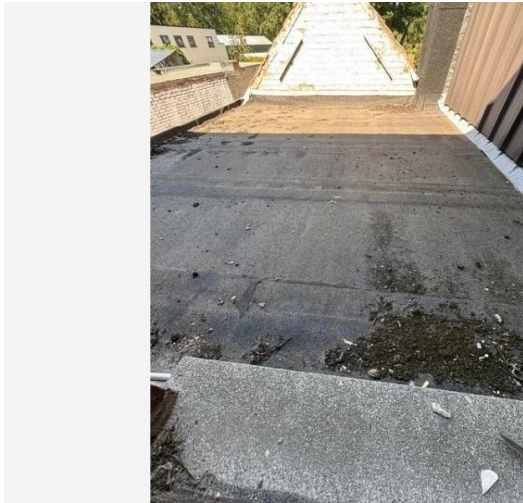
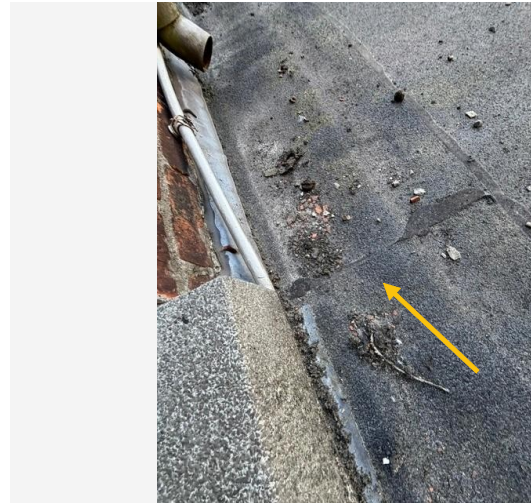
## Fiche 7: Roofing plat dak

Geen asbest

| Opmerking | Deze oppervlakte, volumes en gewichten zijn niet gemeten, maar geschat op basis van een benadering van de aanwezige roofing (de opgegeven hoeveelheden mogen niet gebruikt worden als maatstaf voor heffingen). Om gevolgschade en lekkages te voorkomen en niet destructief te werk te gaan, is alleen de toplaag bemonsterd. We kunnen geen uitspraak doen over de onderliggende lagen. Bij renovatie of sloop dient er een destructief onderzoek uitgevoerd te worden van de roofing. |

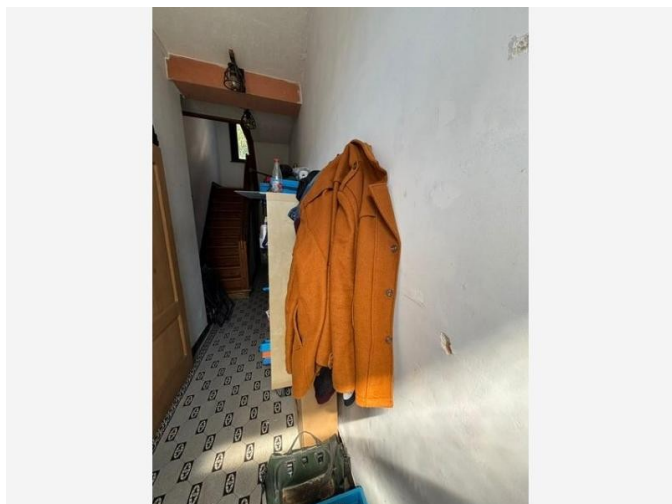
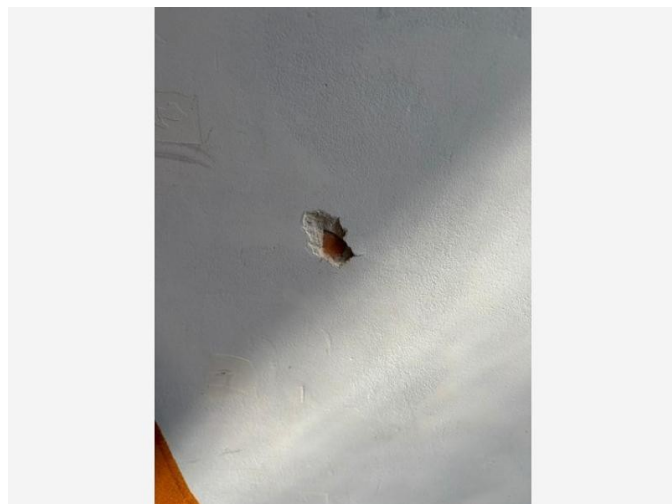
## Fiche 8: Pleisterwerk muren

Geen asbest

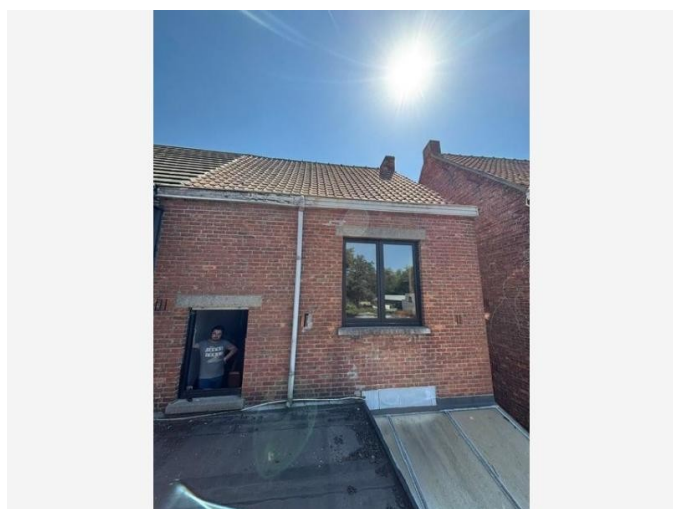
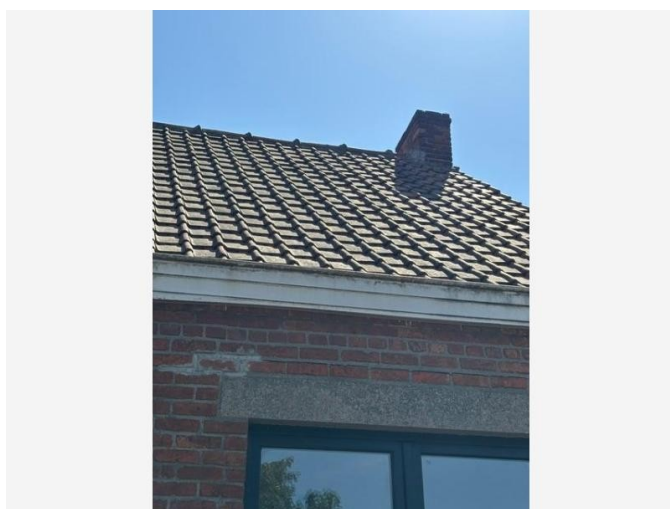
### Fiche 10: Dakbedekking in dakpannen (niet verdacht)

| Beschrijving | Notitie | Terug te vinden op plannen |
|---|---|---|
| Fiche 10: Dakbedekking in dakpannen (niet verdacht) | De dakbedekking is niet-asbestverdacht. | Plan 1.9: dak<br>Plan 1.10: buiten berging gelijkvloers |
