# Asbestinventarisatetest

Droogte 161, 9940 Evergem

Attestnummer : 20260902-000413.000

# Zone 1: Hoofdgebouw

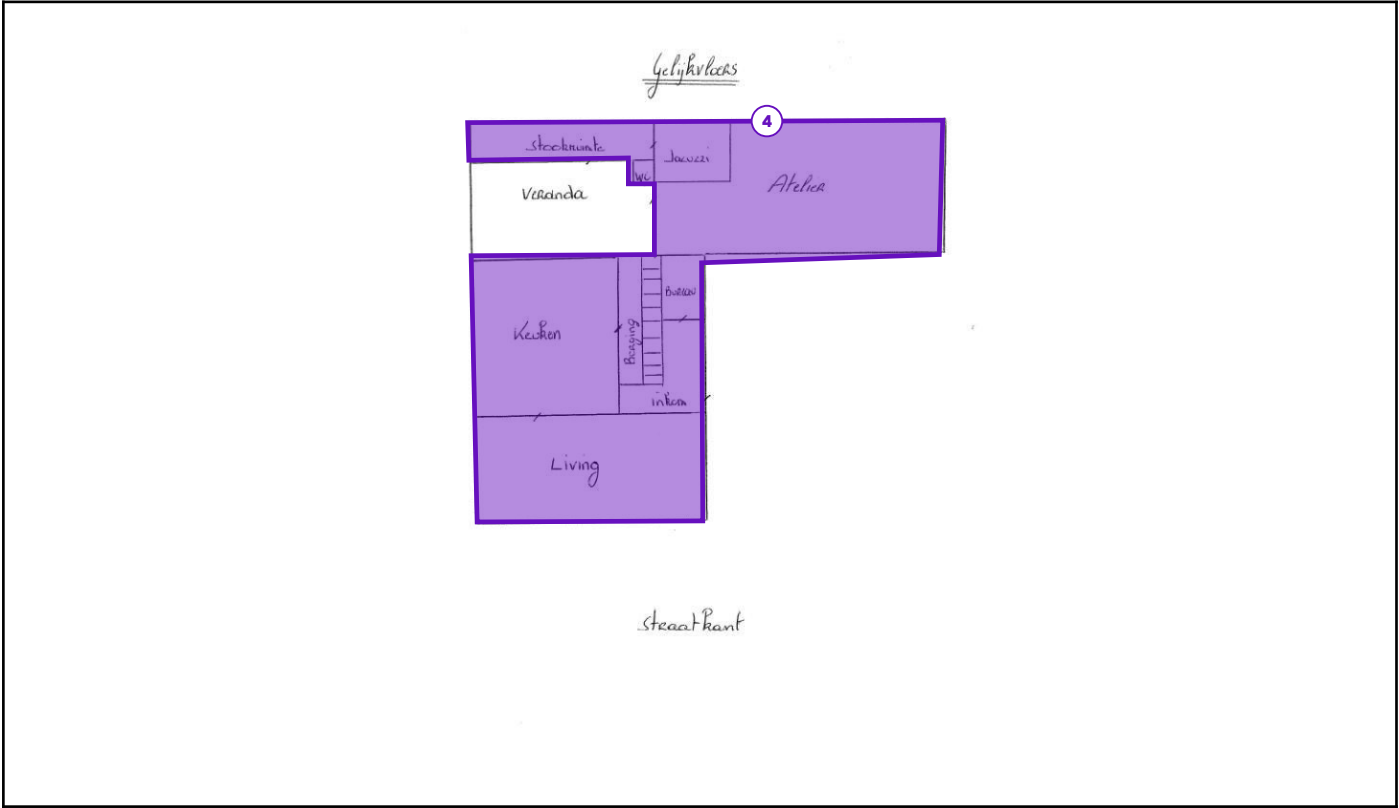
## Plan 1.2: gelijkvloers plan 1.2

| Beschrijving | Type | Actie |
|---|---|---|
| 4. Plafonds met voorzetpanelen | Advies | - |

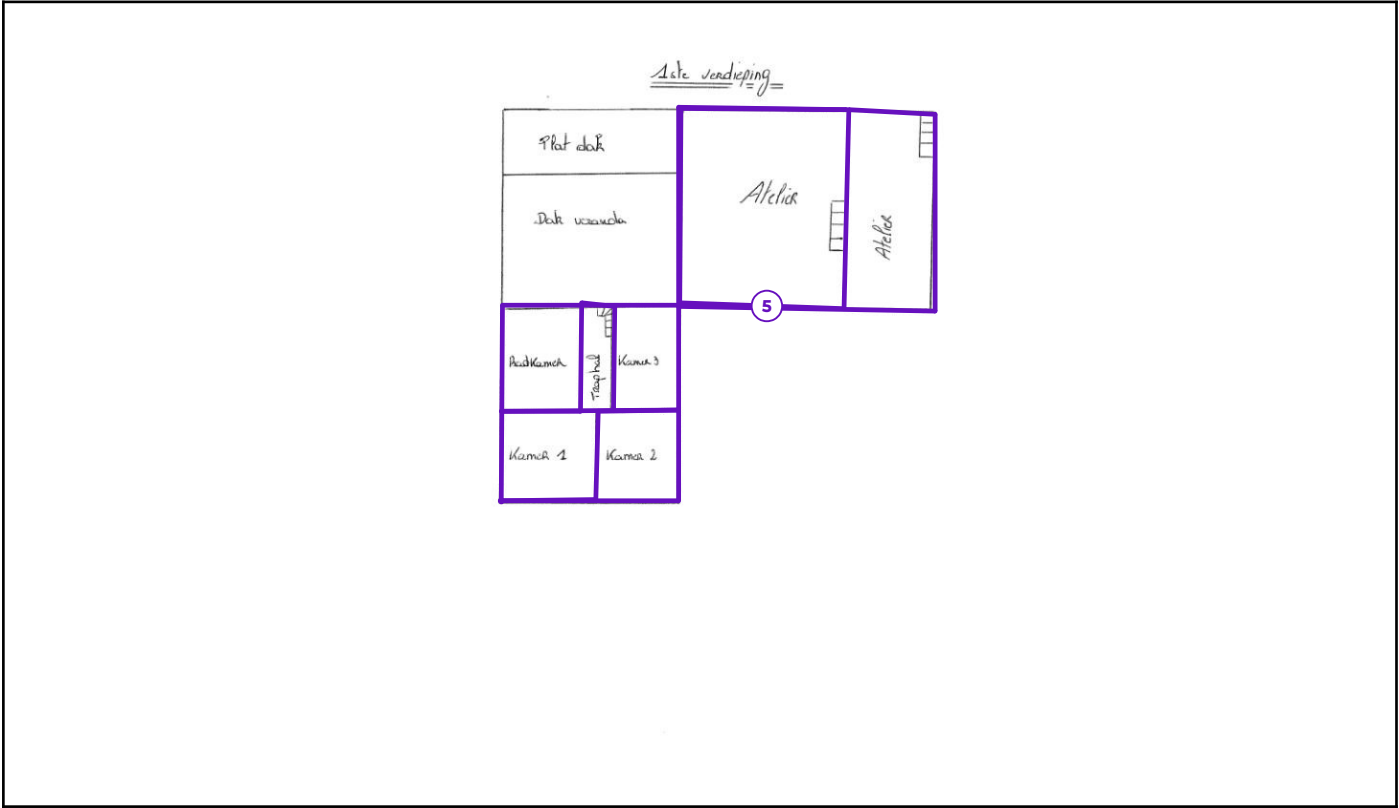
# Plan 1.5: 1ste verdieping

| Beschrijving | Type | Actie |
|---|---|---|
| 5. Voorzet wanden | Advies | - |

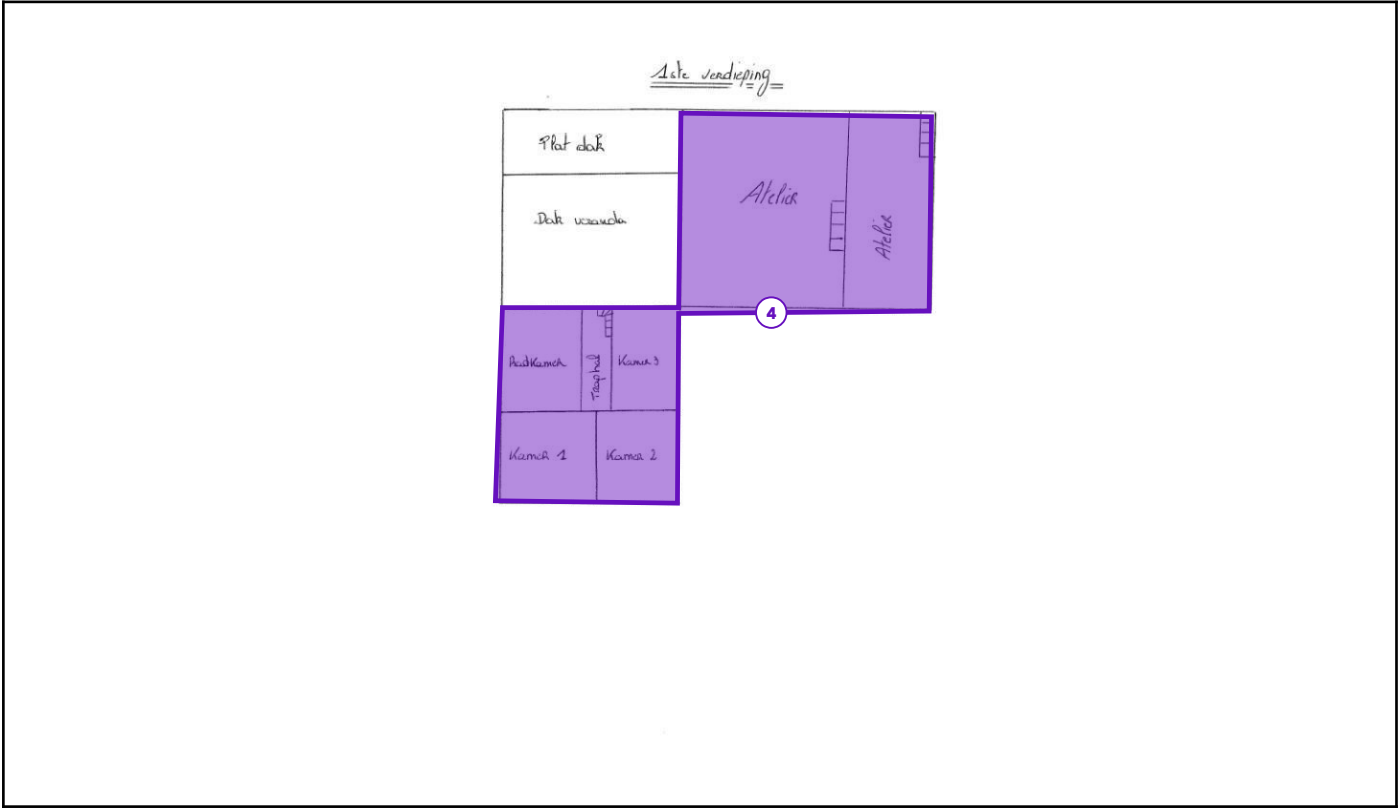
# Plan 1.6: 1ste verdieping plan 1.2

| Beschrijving | Type | Actie |
|---|---|---|
| 4. Plafonds met voorzetpanelen | Advies | - |
