# Asbestinventarisatattest

Sint-Arnoutstraat 30, 9041 Gent

Attestnummer : 20260603-000359.000

**Niet-asbestveilig**

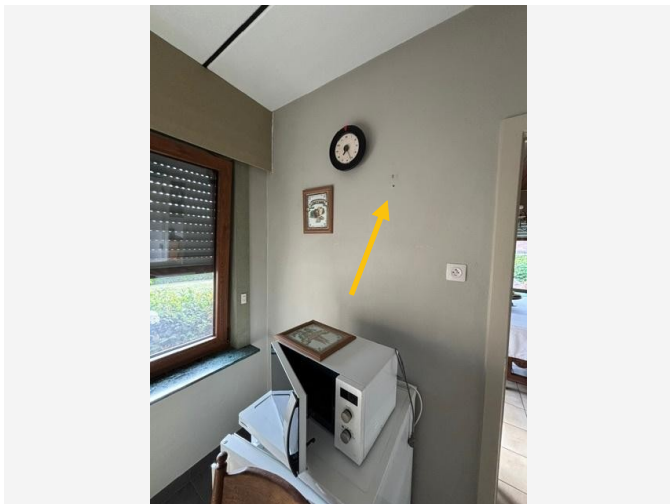
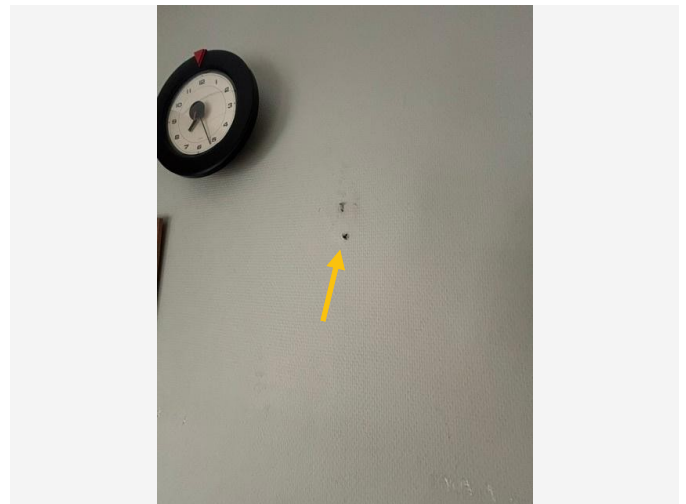
## Fiche 9: Pleisterwerk muren

Geen asbest

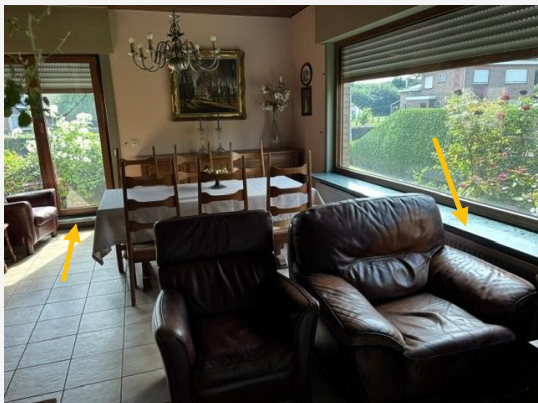
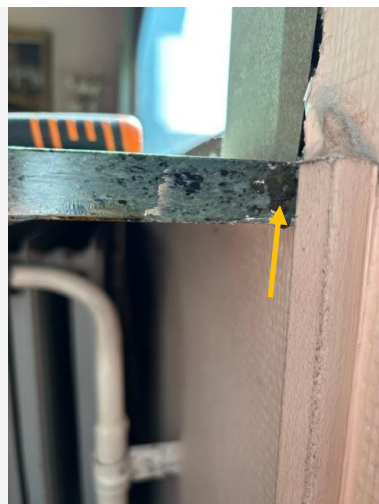
## Fiche 10: vensterbanken

Geen asbest

| Opmerking | In verschillende ruimtes zitten dezelfde vensterbanken.<br>Hier van werd 1 punt monster genomen in de leefruimte. |

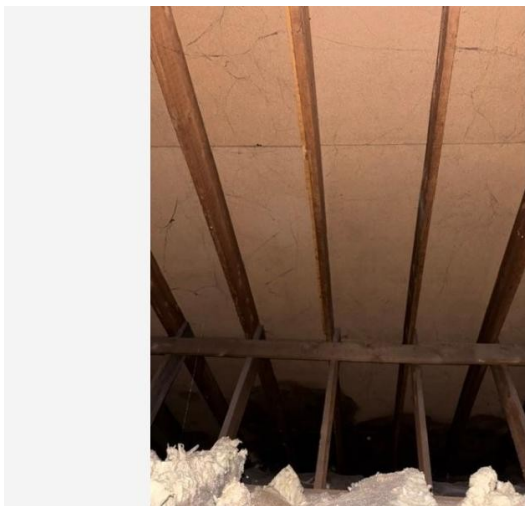
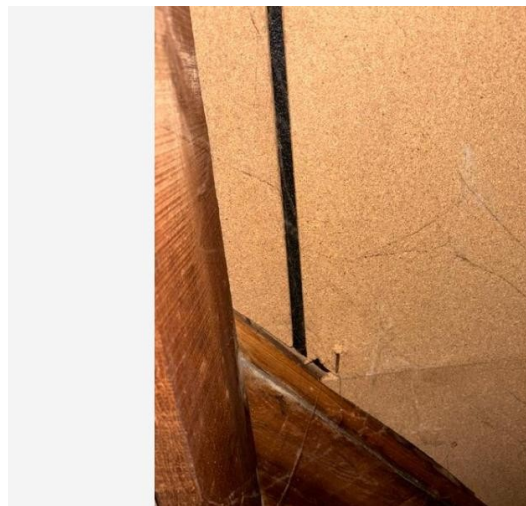
## Fiche 13: Onderdak (niet-asbestverdacht)

| Beschrijving | Notitie | Terug te vinden op plannen |
|---|---|---|
| Fiche 13: Onderdak (niet-asbestverdacht) | <p>Bij het nakijken op de zolder werd geen asbestverdacht onderdak aangetroffen. Enkel een vezelplaat. Het gaat hier om een steekproef via de zolderruimte.</p> <p>Omdat dit slechts over een steekproef gaat, is het mogelijk dat er op niet-onderzochte plaatsen toch nog een (deel van een) asbestverdacht onderdak aanwezig is. Laat dit bij werken nakijken door een bevoegd technicus.</p> | - |
