# Asbestinventarisatetest

Barkstraat 2, 9042 Gent

Attestnummer : **20260917-000422.000**

Uitgegeven op : **17.09.2026**

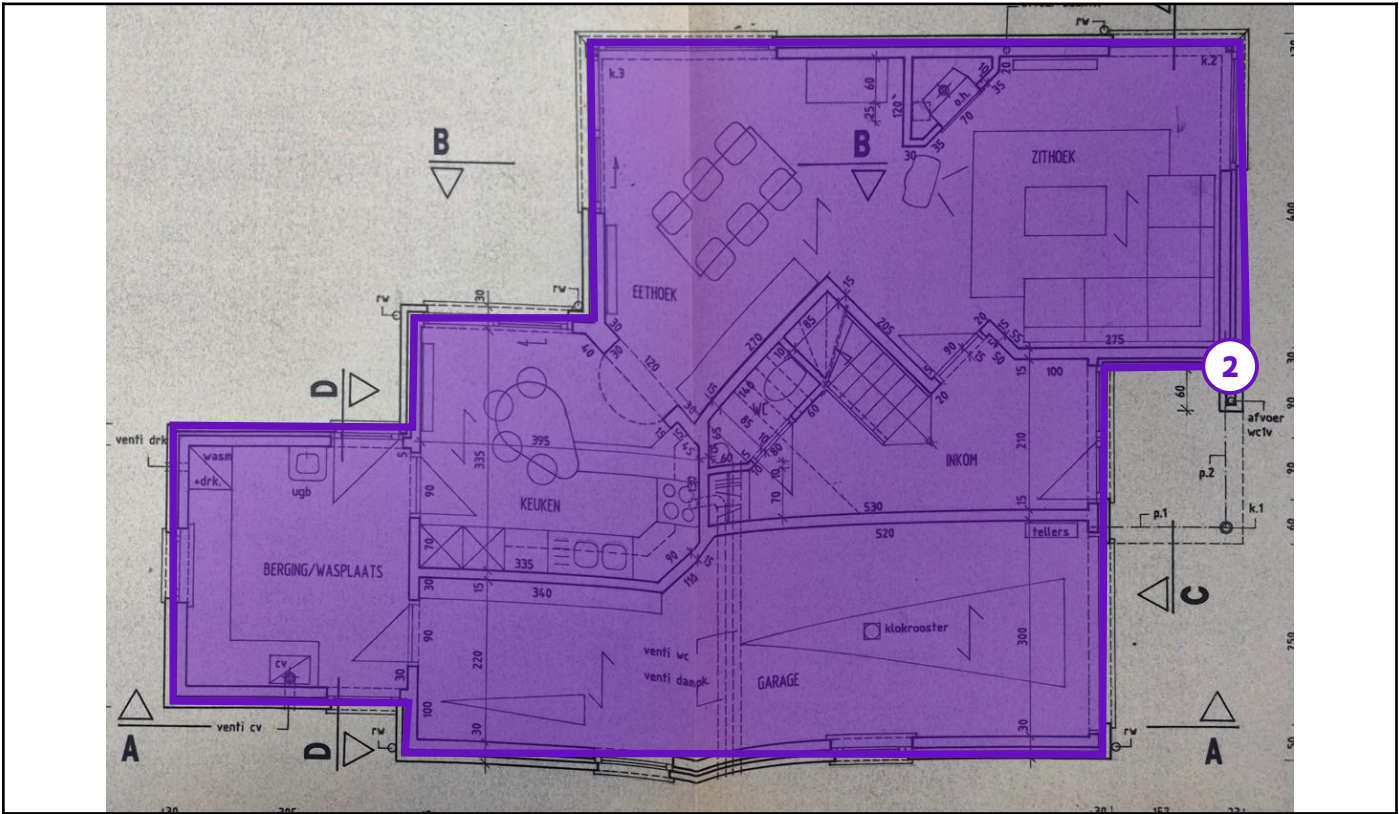
# Plan 1.2: gelijkvloers plan1.2

| Beschrijving | Type | Actie |
|---|---|---|
| 2. Plafonds met voorzetpanelen | Advies | - |

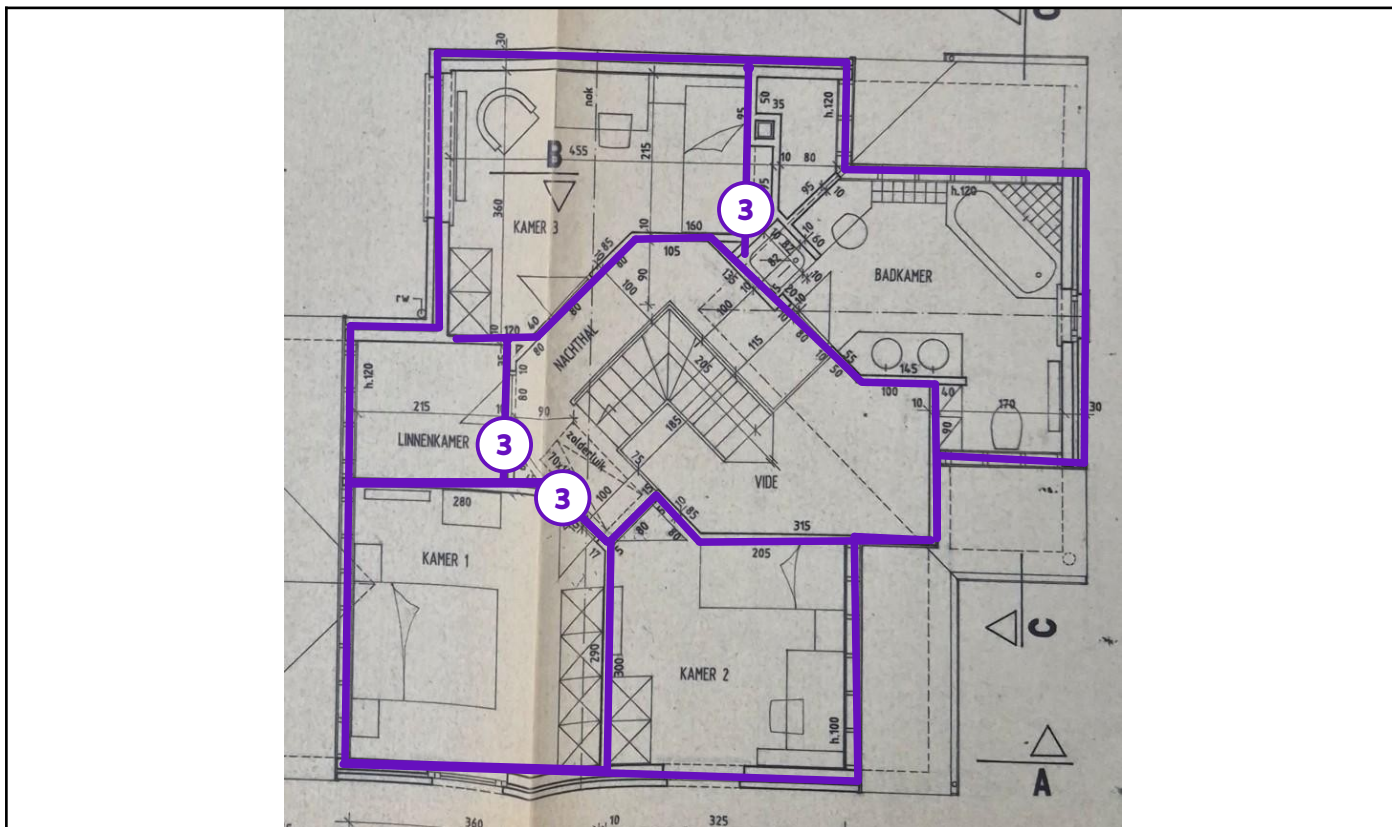
## Plan 1.4: 1ste verdieping

| Beschrijving | Type | Actie |
|---|---|---|
| 3. Voorzet wanden | Advies | - |

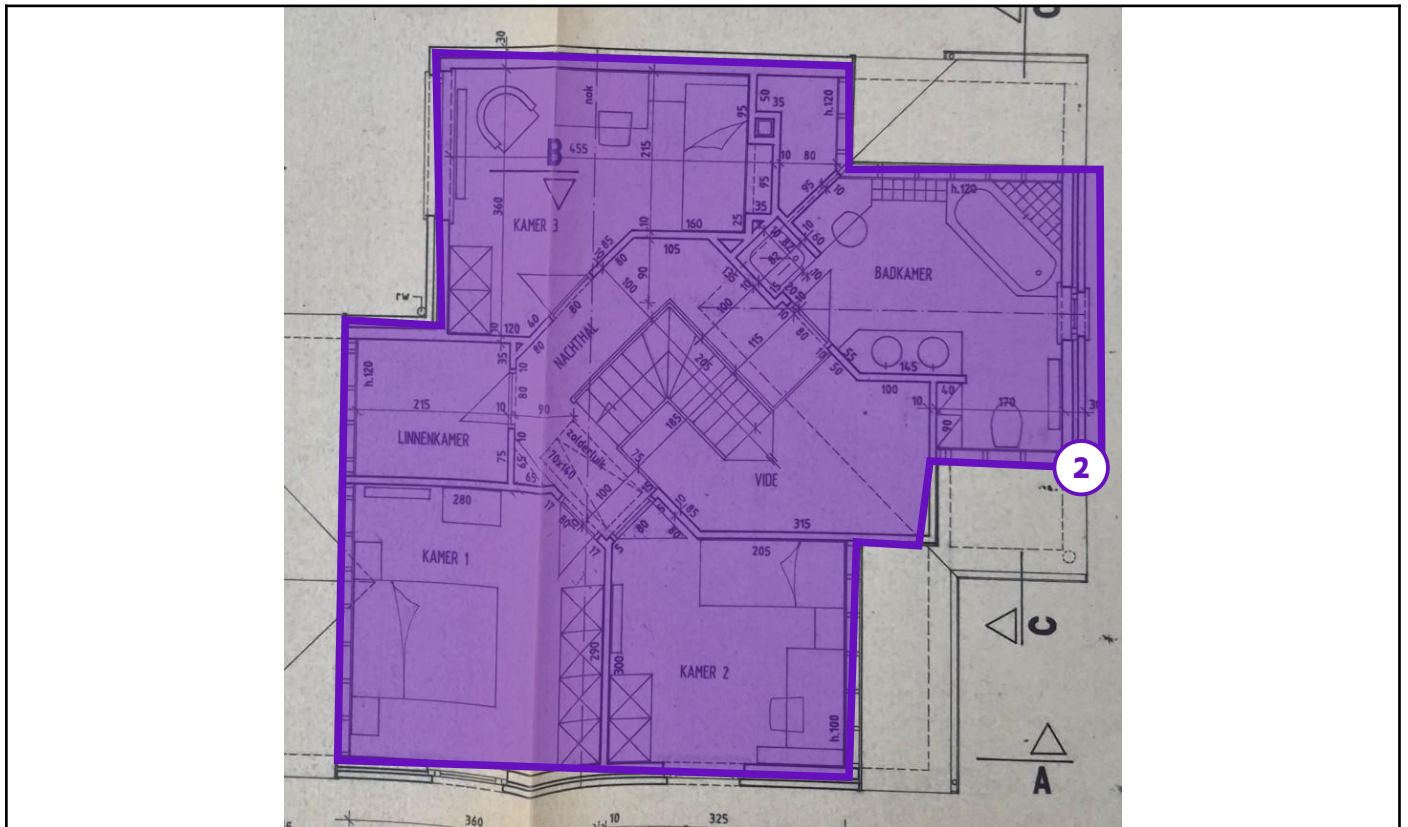
## Plan 1.5: 1ste verdieping plan 1.2

| Beschrijving | Type | Actie |
|---|---|---|
| 2. Plafonds met voorzetpanelen | Advies | - |

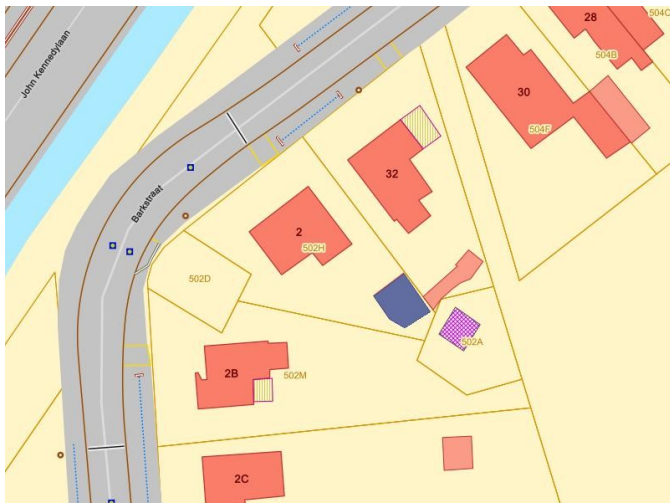
## Zone 2: Bijgebouw

- 0 Asbestmaterialen
- 1 Beperking**
- 0 Uitsluitingen
- 0 Roerende goederen
- 0 Puin, steenslag, (water)bodem
- 0 Adviezen
- 0 Geen asbest
