# Asbestinventarisatetest

Sint-Kruis-Winkeldorp 69, 9042 Gent

Attestnummer : 20231207-000254.000

**Niet-asbestveilig**

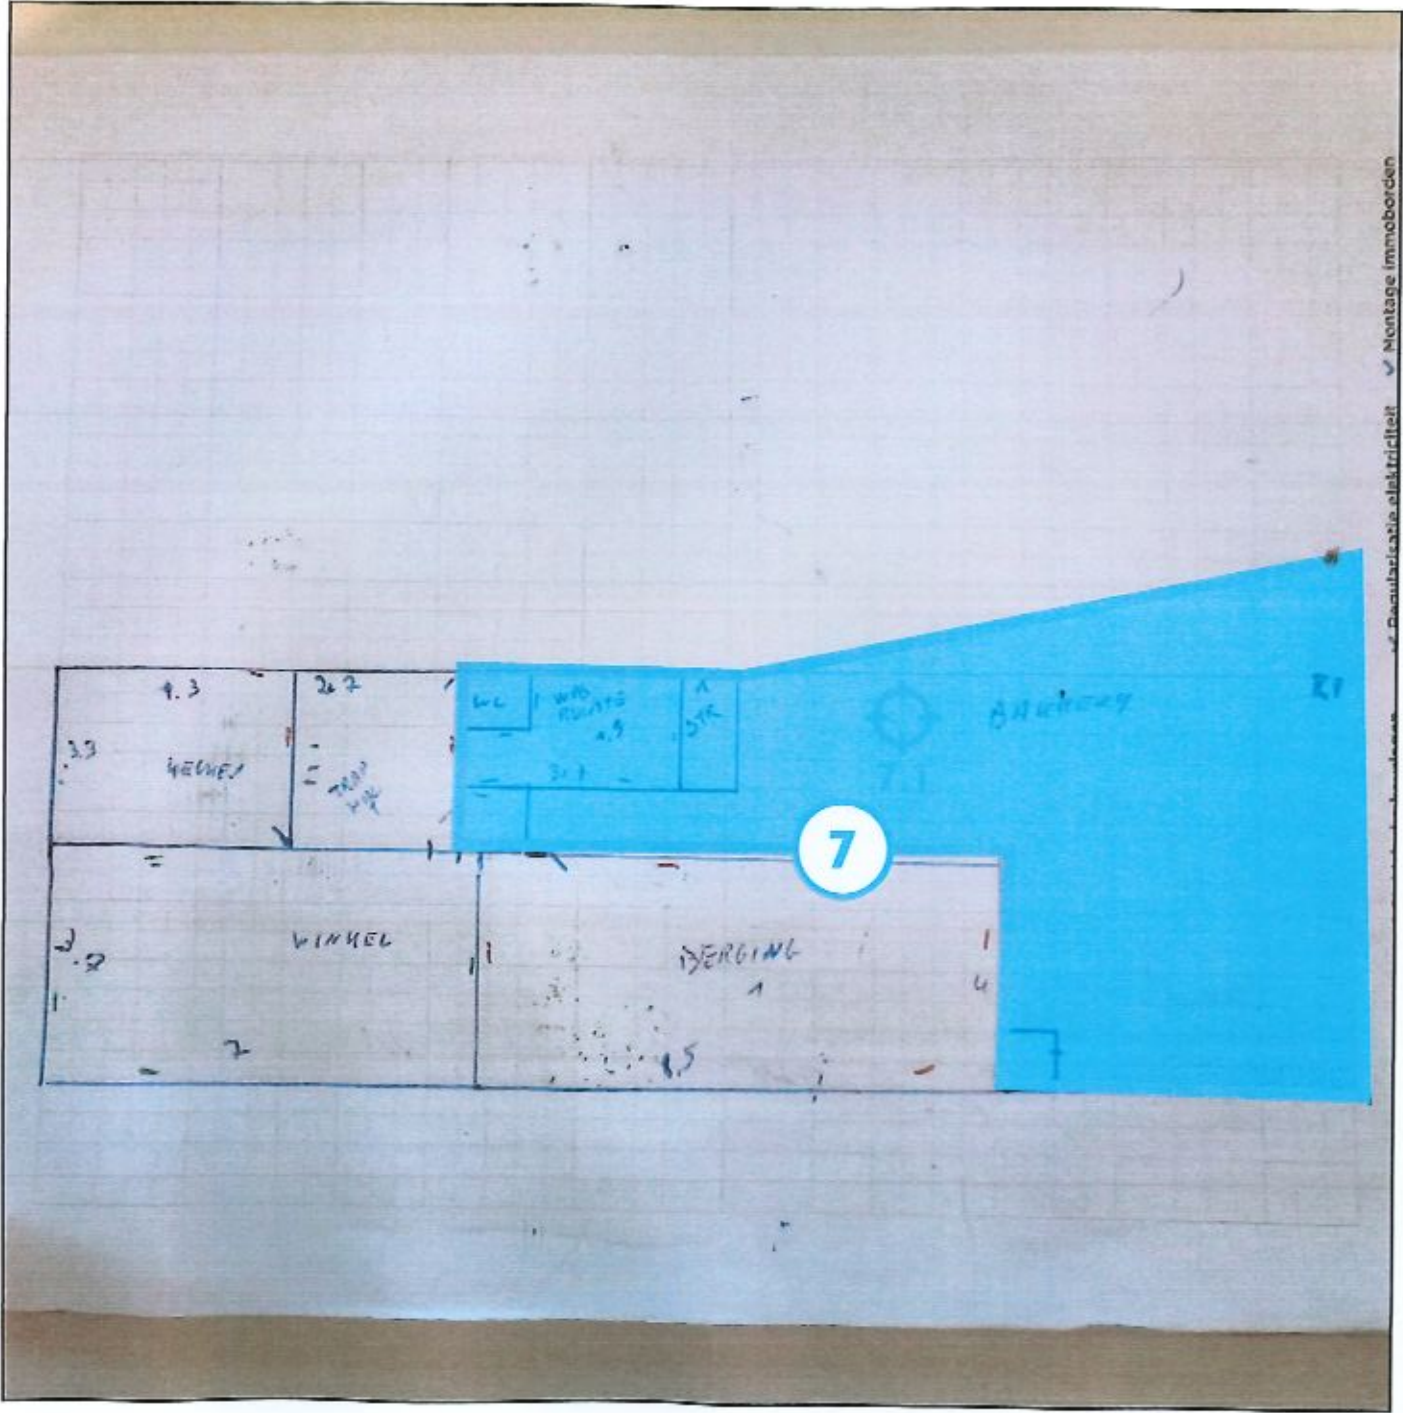
Plan 1.1: hoofdgebouw plan GLV deel A

| Beschrijving | Type | Actie |
|---|---|---|
| 7.1 Code: 02 | Mengmonster | - |

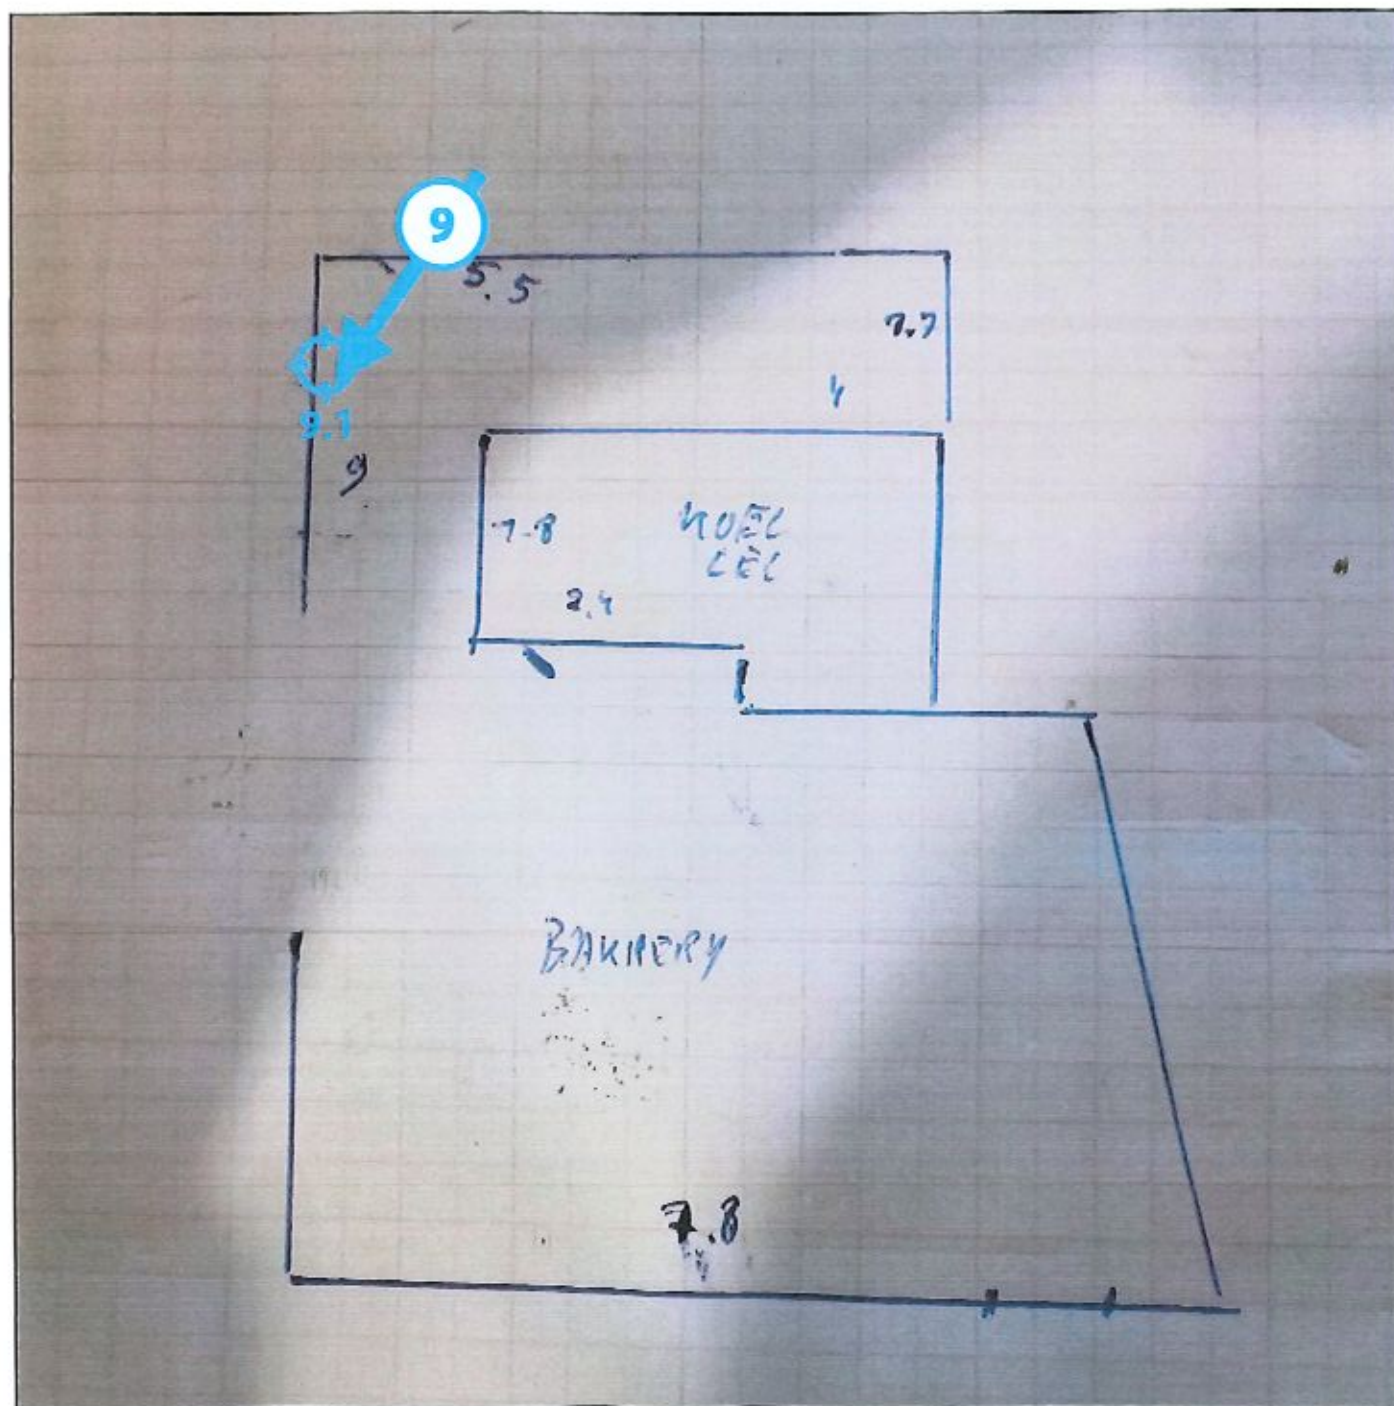
## Plan 1.6: hoofdgebouw plan GLV deel B

| Beschrijving | Type | Actie |
|---|---|---|
| 9.1 Code: 04 | Puntmonster | - |

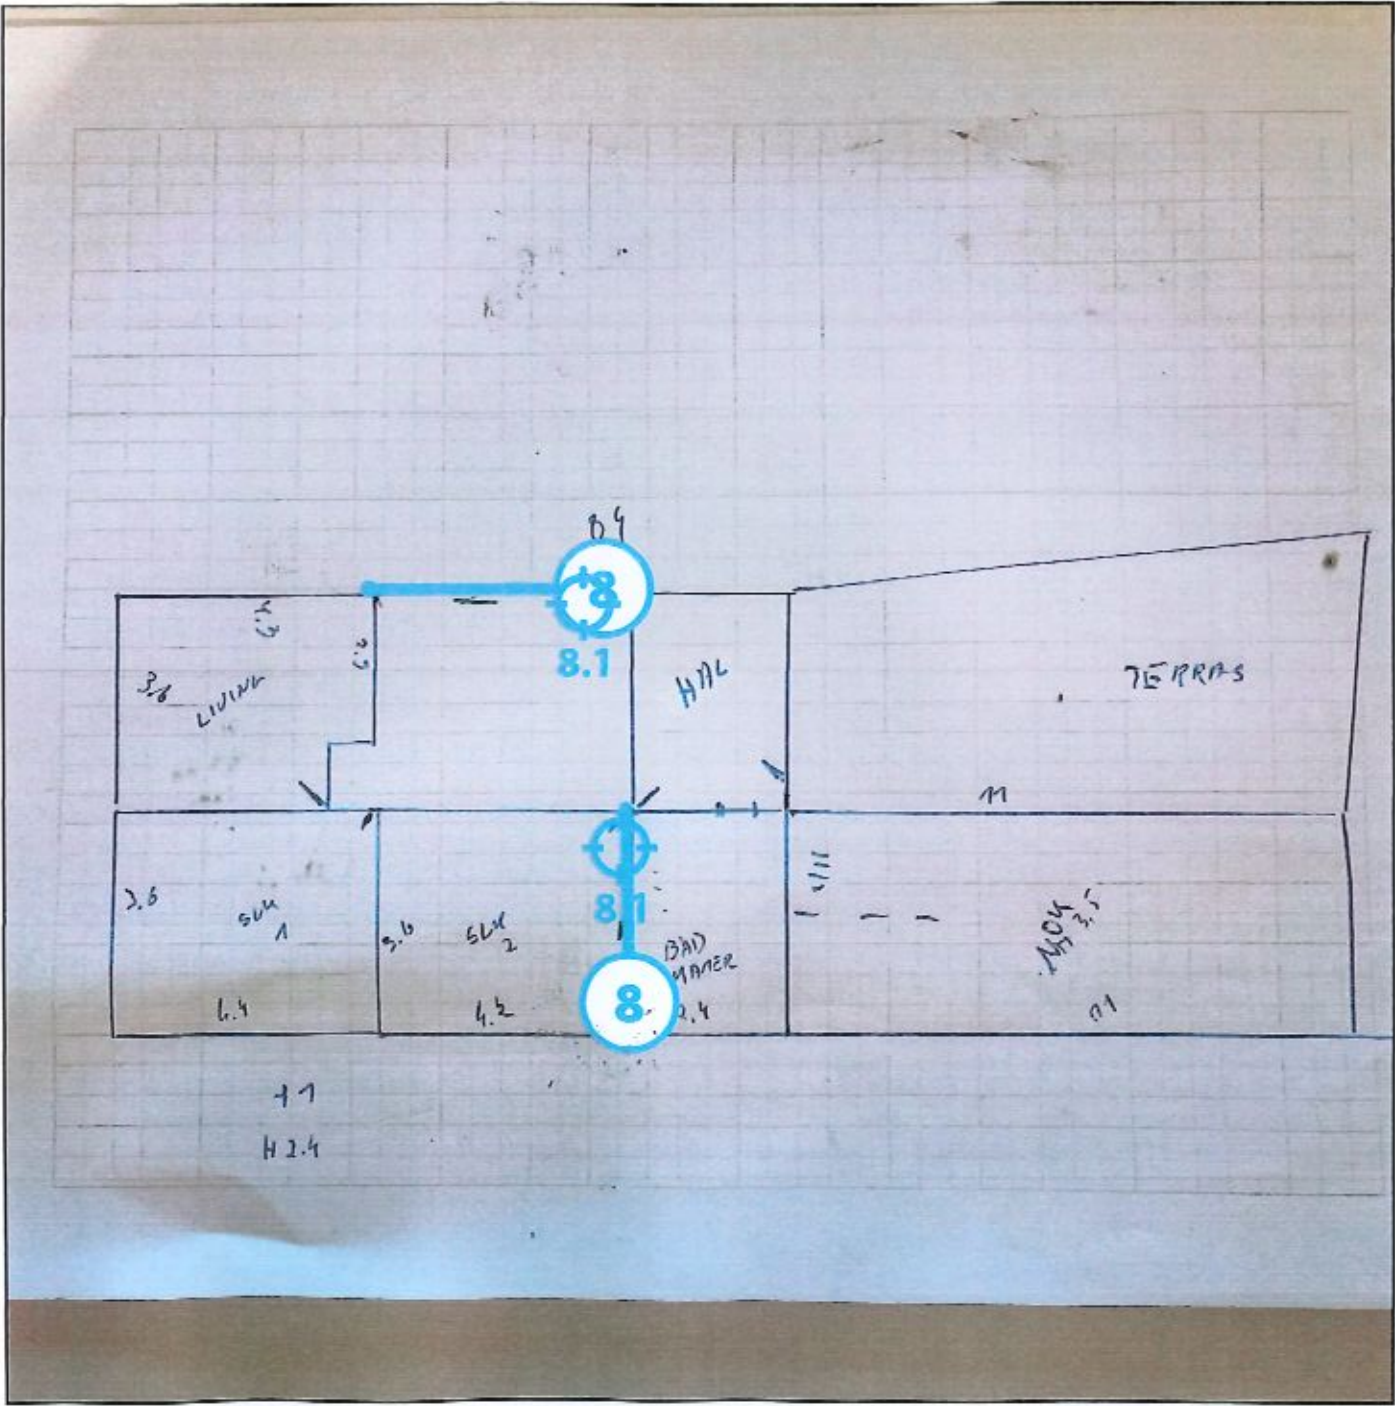
Plan 1.7: hoofdgebouw plan +1

| Beschrijving | Type | Actie |
|---|---|---|
| 8.1 Code: 03 | Mengmonster | - |
