# Asbestinventarisatattest

Rechtestraat 11, 2140 Antwerpen

Attestnummer : 20260303-000088.001

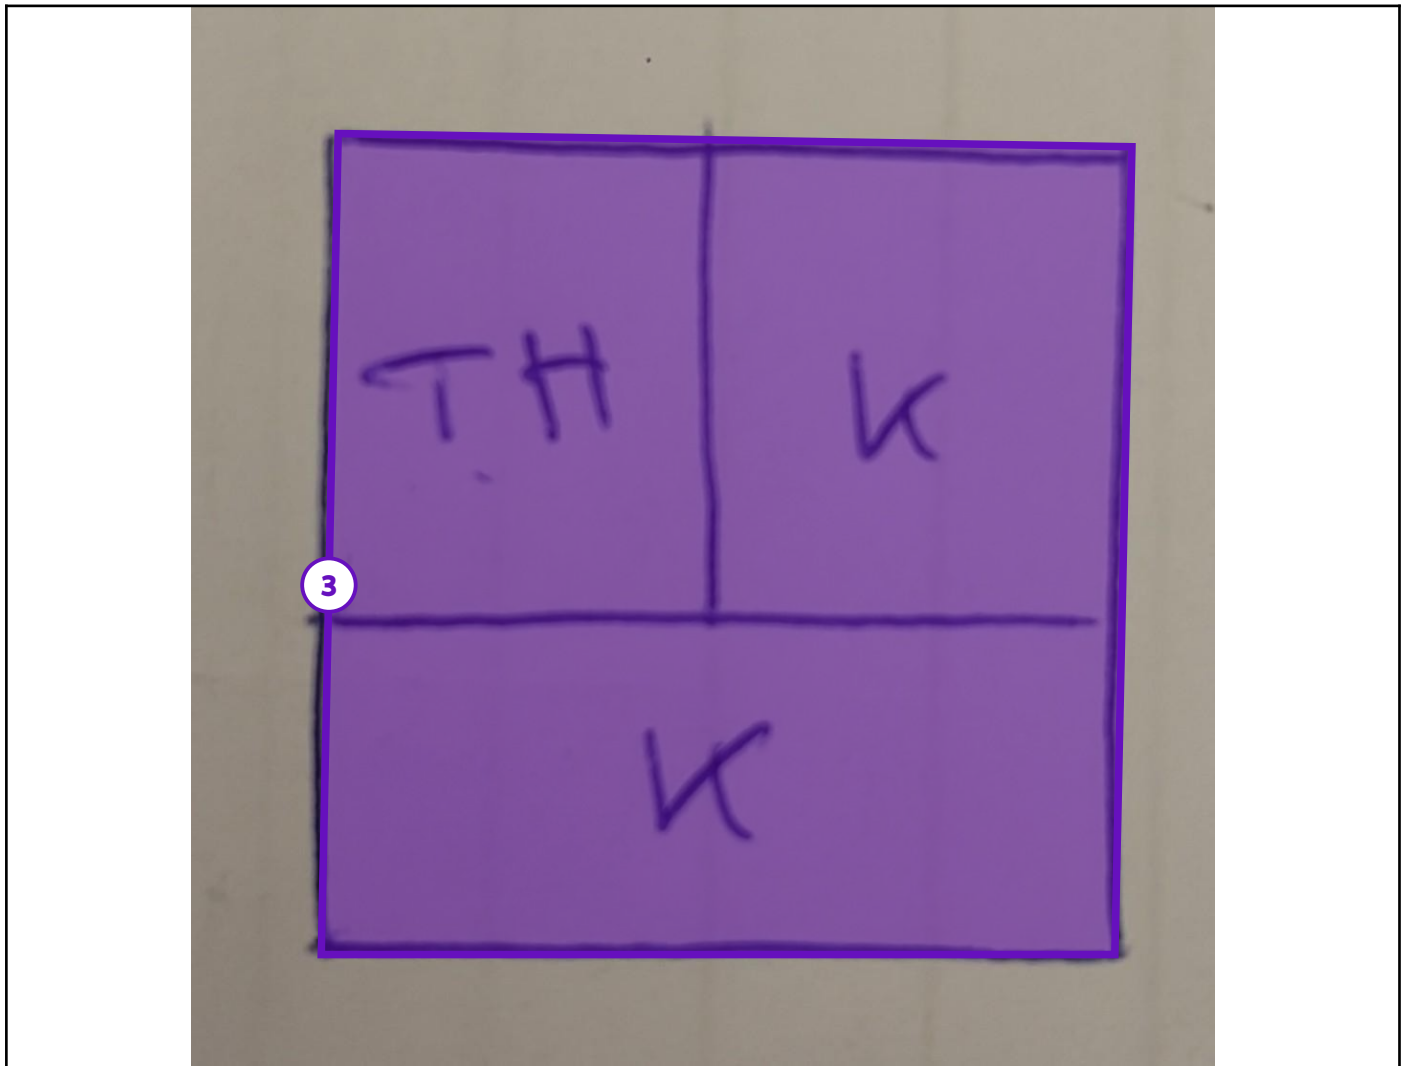
## Plan 1.9: Zolder plan

| Beschrijving | Type | Actie |
|---|---|---|
| 1. Roofing plat dak | Asbestmateriaal | Zorgvuldig beheren |

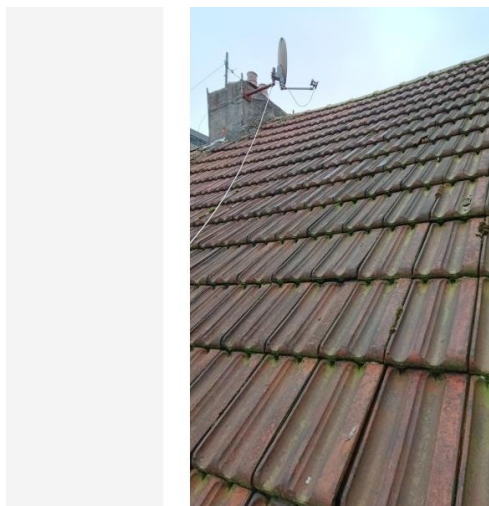
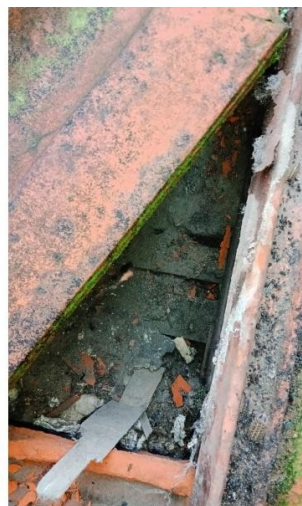
### Fiche 9: Onderdak

| Beschrijving | Type | Actie |
|---|---|---|
| 9. Onderdak | Overige ruimte of materiaal | - |
