# Asbestinventarisatetest

Dennenlaan 11, 9185 Lochristi

Attestnummer : 20260602-000071.000

Uitgegeven op : 02.06.2026

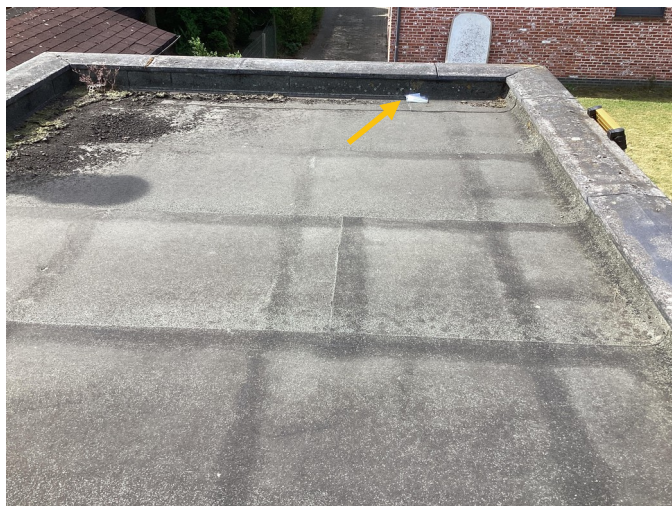
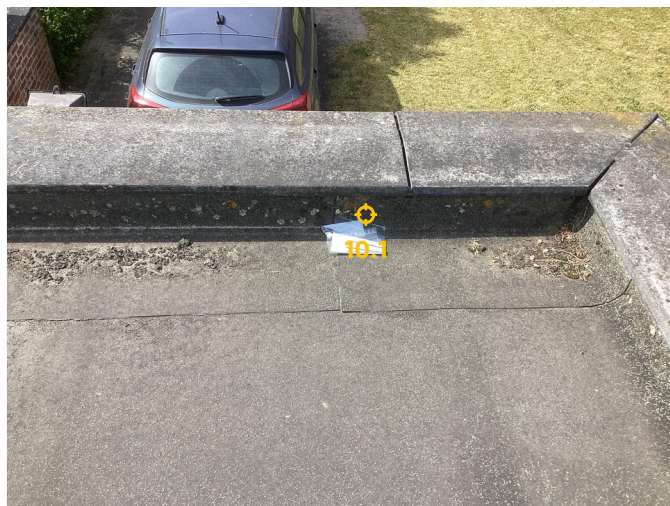
## Fiche 10: Dakbedekking - Roofing

Geen asbest

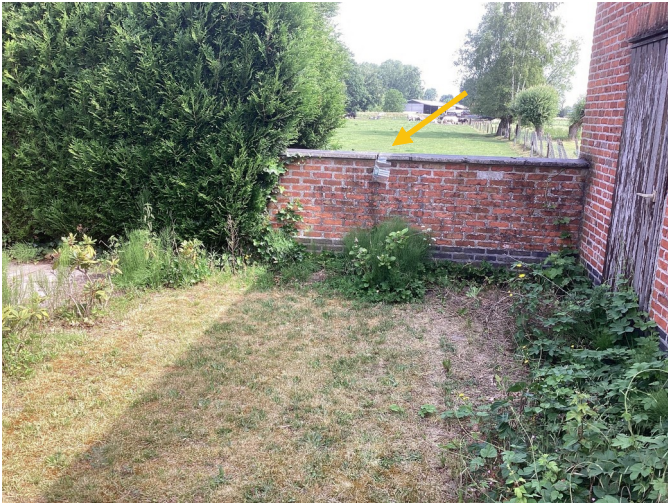
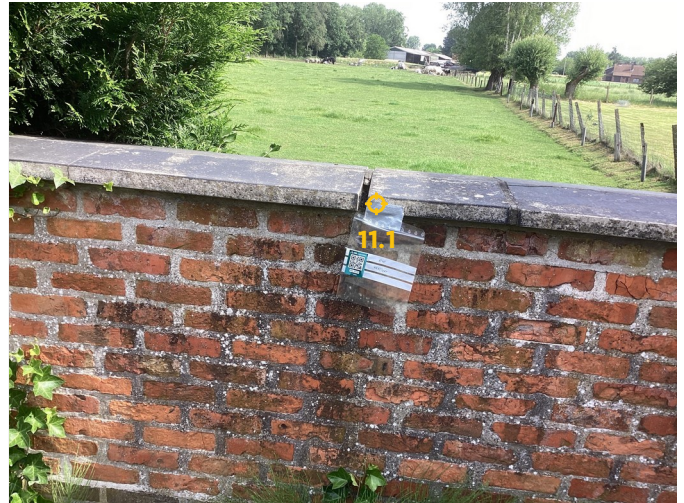
# Fiche 11: Deksteen muur achter, rechts en garagemuur

Geen asbest

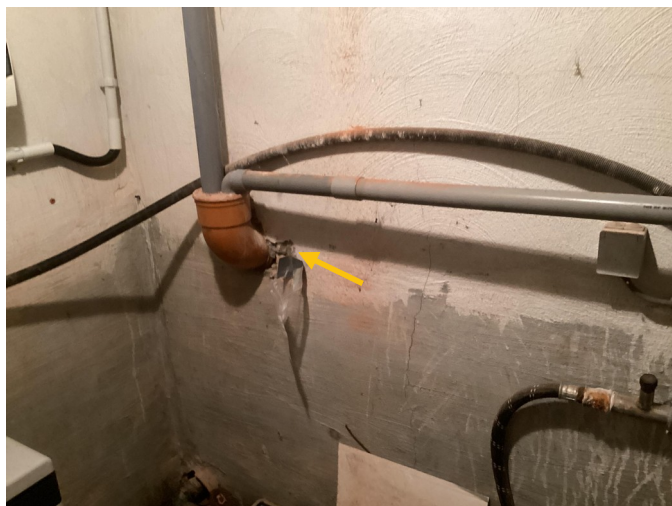
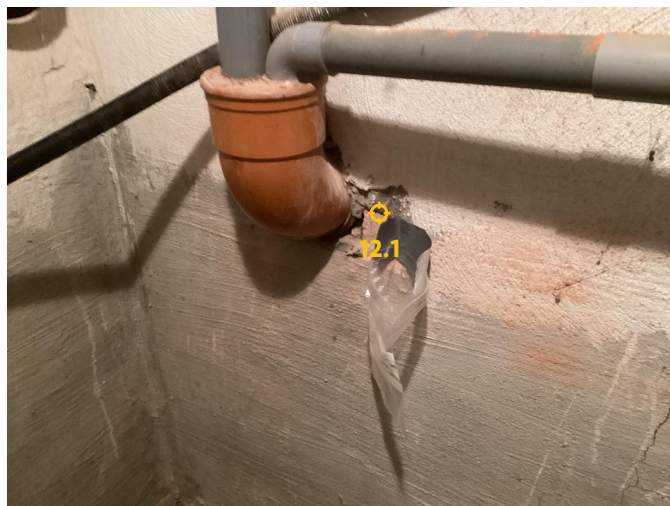
## Fiche 12: Cementering kelder muur

Geen asbest

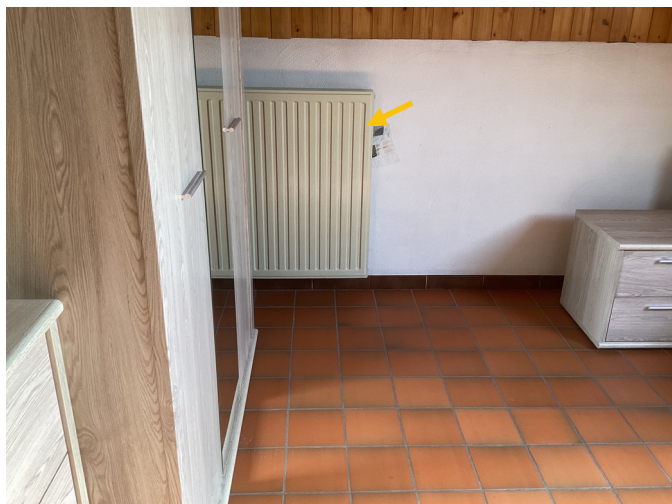
## Fiche 14: Pleisterwerk wanden

Geen asbest

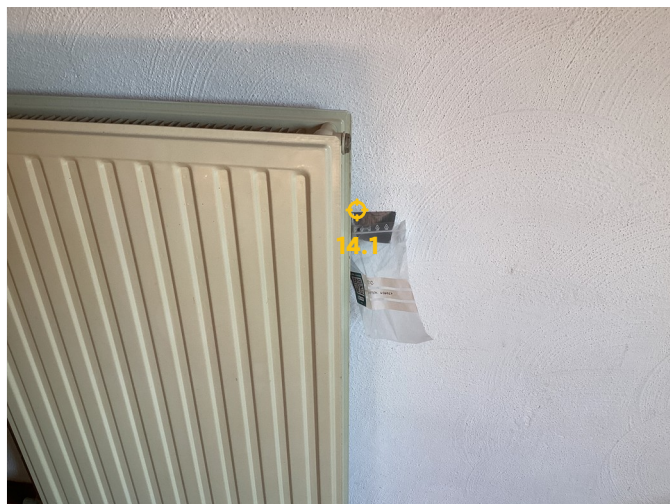
Detailfoto

### Conclusie

Geen asbest

#	Type	Referentie	Resultaat
14.1	Mengmonster	M02	Geen asbest

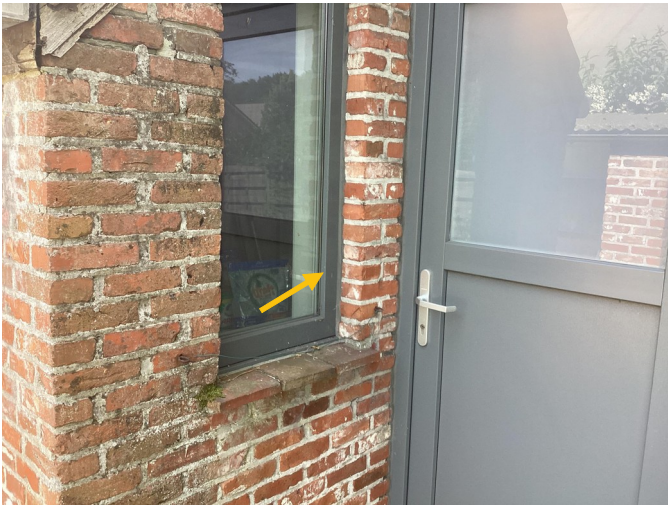
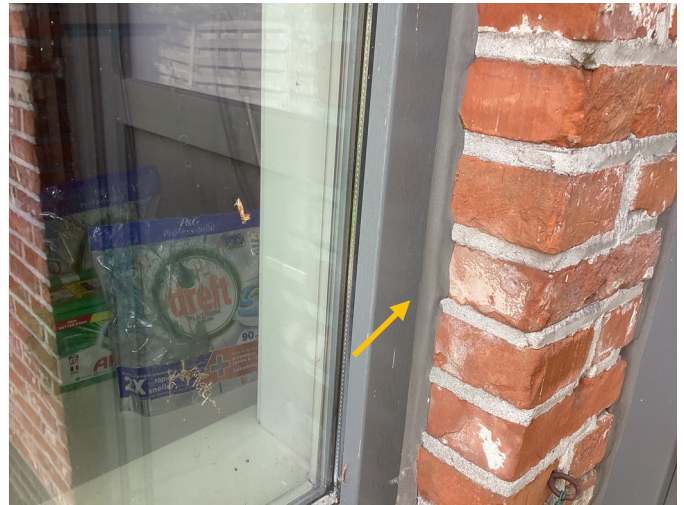
## Fiche 15: Afdichtingsmateriaal (mastiek,kit,..) aan schrijnwerk - Niet verdacht

Beschrijving	Notitie	Terug te vinden op plannen
Fiche 15: Afdichtingsmateriaal (mastiek,kit,...) aan schrijnwerk - Niet verdacht	Het aanwezig afkittingsmateriaal is niet asbest-verdacht. Deze bestaat uit rubber en siliconen.  Dit voor alle ramen in de woning en garage	-
Fiche 16: Rookgaskanalen - niet verdacht	De materialen van rookgaskanalen zijn niet asbest verdacht. Deze bestaan uit dubbelwandige pvc.	-
Fiche 17: Niet-asbestverdachte stookketel	De volgende materialen aan onderdelen van een centrale verwarming werden vastgesteld als niet-asbestverdacht, nl stookketel  De stookketel heeft als bouwjaar 2010	-
Fiche 18: Niet-asbestverdachte leidingisolatie	De volgende materialen aan onderdelen van een centrale verwarming werden vastgesteld als niet-asbestverdacht, nl leidingisolatie.  De leidingisolatie betreft eps	Plan 1.6: Verdieping
Fiche 19: Dakbedekking polycarbonaat plaat- niet verdacht	De polycarbonaat platen zijn niet asbestverdacht	Plan 3.1: Dak

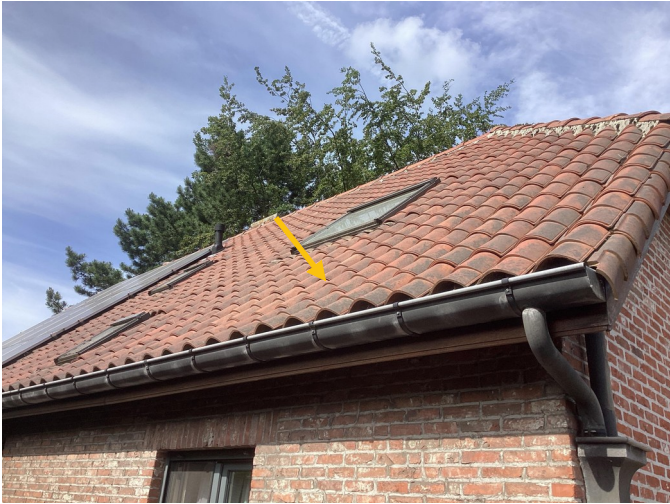
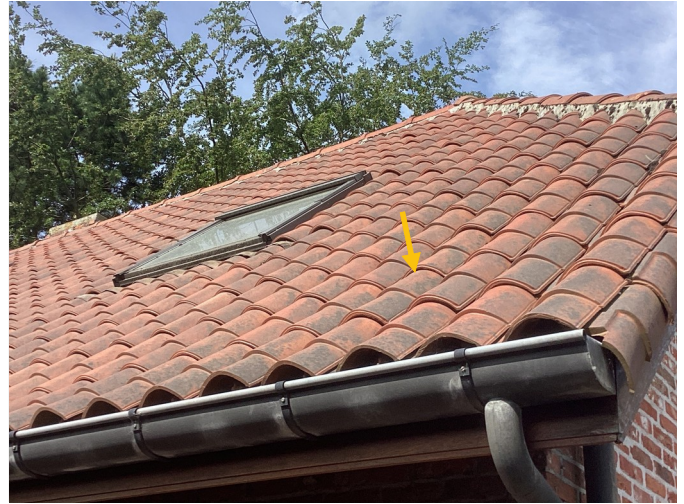
## Fiche 20: Dakbedekking woning - niet verdacht

Fiche 20: Dakbedekking woning - niet verdacht	De dakpannen zijn niet asbestverdacht	Plan 1.13: Dak
